Сальник с импульсным кольцом ABS

подходит для Mercedes-Benz W204, W207 и W172

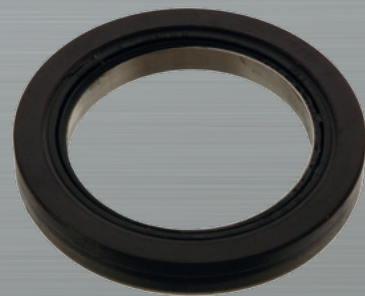
Повреждения рабочей поверхности на поворотном кулаке. Поэтому сальник не может гарантировать хорошего уплотнения, что может привести к преждевременному выходу подшипника из строя.

Повреждения рабочей поверхности на поворотном кулаке. Поэтому сальник не может гарантировать хорошего уплотнения, что может привести к преждевременному выходу из строя подшипника.

Сальник ступицы был дополнен со стороны производителя кольцом (см. стрелку на рис. 2). При этом поворотный кулак и передняя ступица остались без изменений. SWAG рекомендует использование новой версии сальника (рис. 2). Из-за изменений сальника ступицы поворотный кулак при легких повреждениях рабочей поверхности теперь не должен быть заменен, так как теперь это добавочное кольцо служит рабочей поверхностью.

Кольцо уже предварительно смонтировано в сальник ступицы и ни при каких обстоятельствах его нельзя извлекать!

При демонтаже ступицы (рис. 3) кольцо (в случае его наличия) в большинстве случаев остается на поворотном кулаке и должно быть дополнительно извлечено.
