Dodatečné akceptační core kritéria

TRW se rozhodlo rozšířit kritéria pro příjem core před repasní opravou, s cílem usnadnit tuto proceduru a zpřesnit akceptovatelné vady pro následující elektrické servo pumpy:

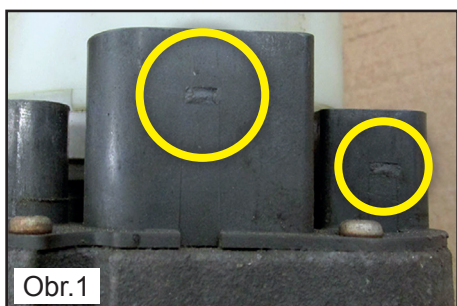
Ulomený zajišťovací zobáček (Obr.1)

Žádné další poškození na konektorech!

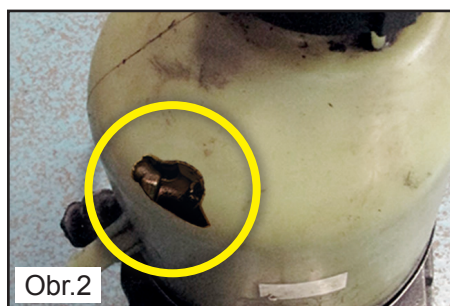
Poškozená nádobka rezervoáru (Obr.2)

Žádné poškození vnitřních částí!

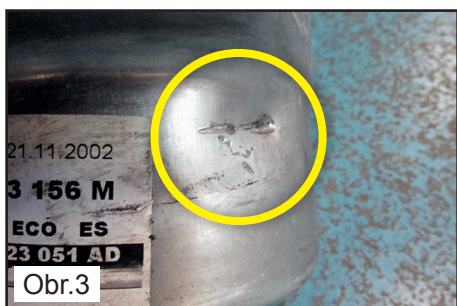
Lehké poškození spodního víka motoru (Obr.3)

Žádné praskliny!

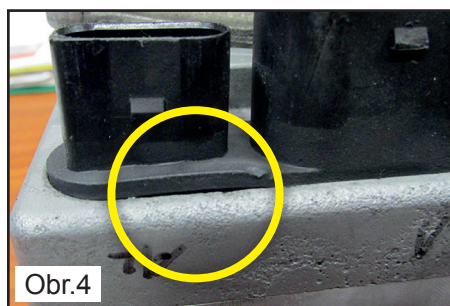
Lehké poškození paty konektoru od sálavého tepla (Obr.4)

Žádné další poškození na konektoru!

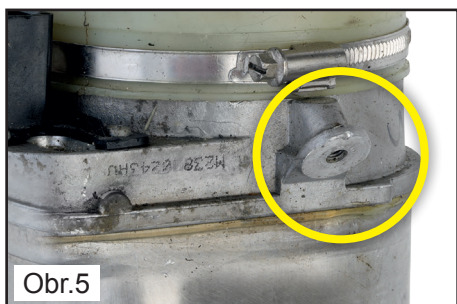
Chybějící silentblok na úchytu (Obr.5)

Žádné poškození závitu nebo těla pumpy!
