Jelen új kiadás az SI 110520 verziót helyettesíti!

FIGYELEM! FONTOS INFORMÁCIÓ! FIGYELMEN KÍVÜL HAGYÁSA A JÓTÁLLÁS ELVESZTÉSÉT JELENTI!!

Érvényesség: PSA Motorok 1.6 HDI; 66kW/80kW

Ez a Service Info érvényes a következő számú turbók cseréjénél **BTS-Nr.:** T914333

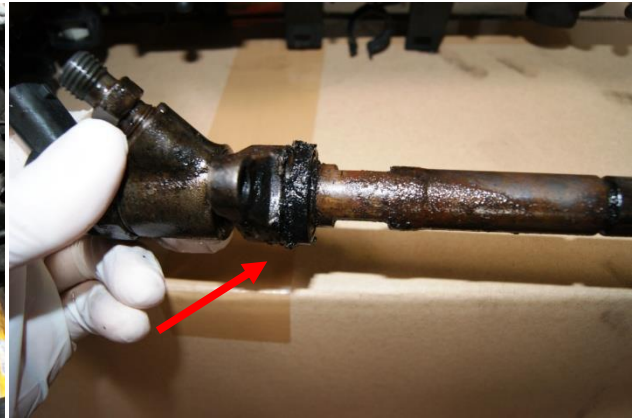
Befecskendezőfej tömítetlenség – új tömítés

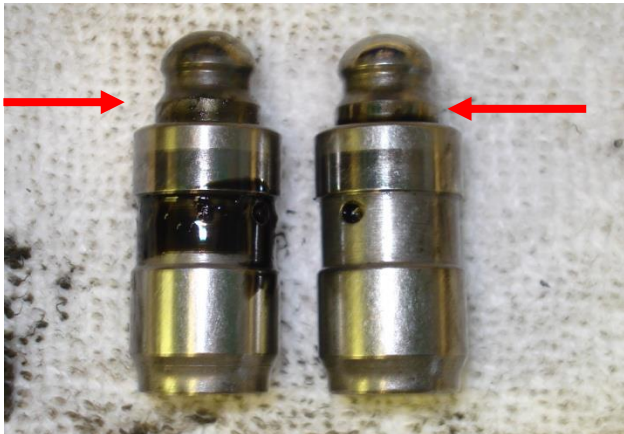
Hidrotőke végállásban , a szelepek már nem tömítenek- hidrotőke csere

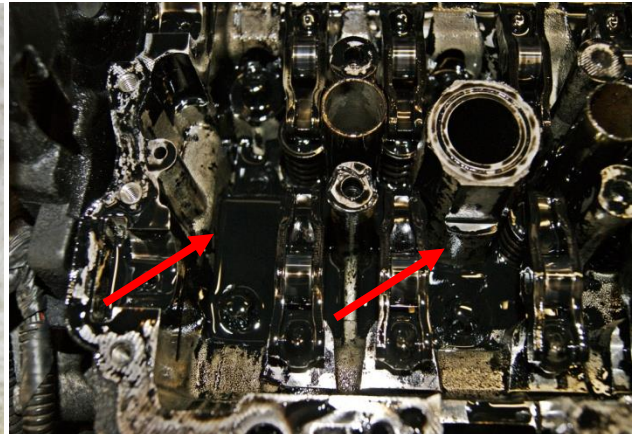
Olajlerakódás van a hengerfejben ,és a szívócsővekben ezt le kell szívni

- **Szelepfedél leszerelése, a befecskendező fejek kiszereelésével együtt ,vezérműsúly és a mellékajtás leszerelése.**
- **A hengerfej alapos megtisztítása a lerakódások leszívása**
