Leistungsmangel, laute Geräusche

Fahrzeughersteller: VW, Audi, Seat, Skoda

Motorcode: AVQ, BJB, BKC, BRU, BXE, BXF

BTS-Nr.: T914013 **BTS-Service-Set-Nr.:** T981075

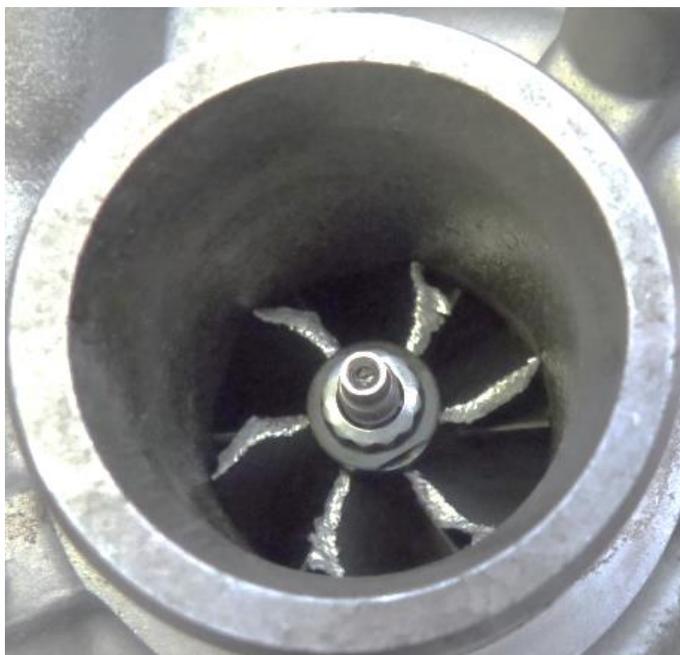
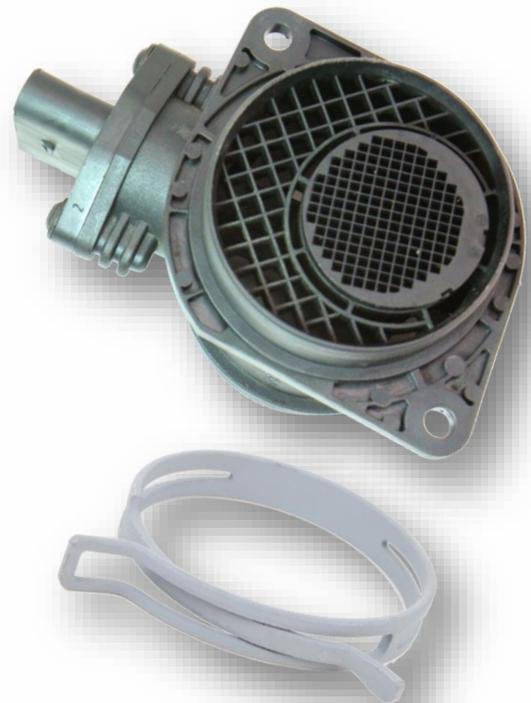
Bei diesen Fahrzeugen kommt es wiederholt zu massiven Fremdkörperschäden am Verdichterrad.

Schäden am Verdichterrad werden durch angesaugte Fremdkörper verursacht. Übeltäter ist hier oftmals der Luftmassenmesser. Die gealterten Bauteile brechen im Inneren, wenn sie mit Schlauchschellen montiert werden, anstatt der vorgesehenen Federbandschellen.

Bei Turboladerausfällen mit zerstörten Verdichterrad sind folgende Arbeiten durchzuführen, um Folgeschäden zu vermeiden:

- Luftfiltereinsatz und Luftfilterkasten, sowie Ansaugschläuche sind auf Verunreinigungen und Beschädigungen zu prüfen und ggf. zu erneuern.
- Der Luftmassenmesser ist auf mechanische Beschädigungen und gebrochenen Gitterstrukturen zu überprüfen und ggf. zu erneuern.
- Die gesamte Ladedruckstrecke ist auf Verunreinigungen und Beschädigungen zu prüfen.
- Der Ladeluftkühler ist zu erneuern.
