**Turbolader hat Leistungsmangel und Pfeifgeräusche sofort nach dem Einbau!**

Diese Service Information ist gültig für den Wechsel des Turboladers mit der **BTS-Nr.:** T912130 / T931121ABS.

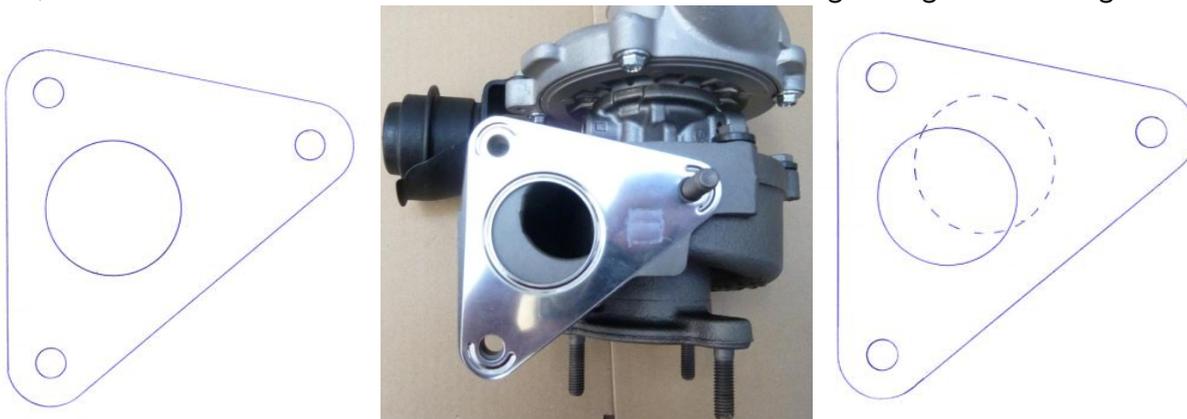
Es ist sehr leicht möglich diese in einer falschen Position, siehe Bild und Zeichnung gestrichelte Linie, zu verbauen. Dadurch kommt es dann zu einem Leistungsmangel und Pfeifgeräuschen.

Bei Einbau des Turboladers ist besonders auf die Dichtung zwischen Abgaskrümmen und Turbolader zu achten!
