Jelen új kiadás az SI 110520 verziót helyettesíti!

Alábbi 1.6 HDI motorokhoz tartozó turbóknál az erős koromlerakódás és az olajba kerülő fémrészecskék miatt gyakoriak, a turbócsapágyainak sérülései.

Érvényesség: PSA Motorok 1.6 HDI; 66kW/80kW

Ez a Service Info érvényes a következő számú turbók cseréjénél **BTS-Nr.:** T914333

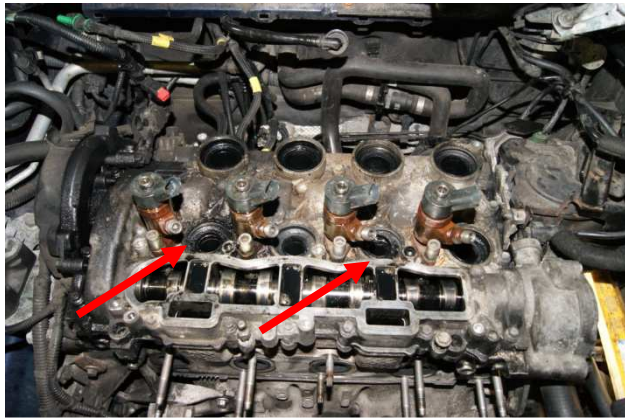
Tömítetlenség a kipufogócsonknál –új tömítés szükséges

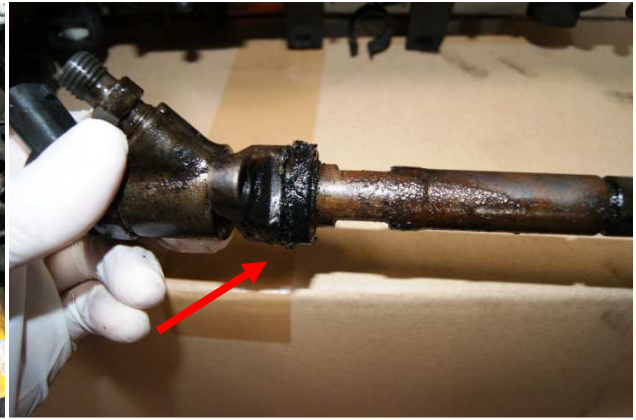
Befecskendezőfej tömítetlenség–új tömítés

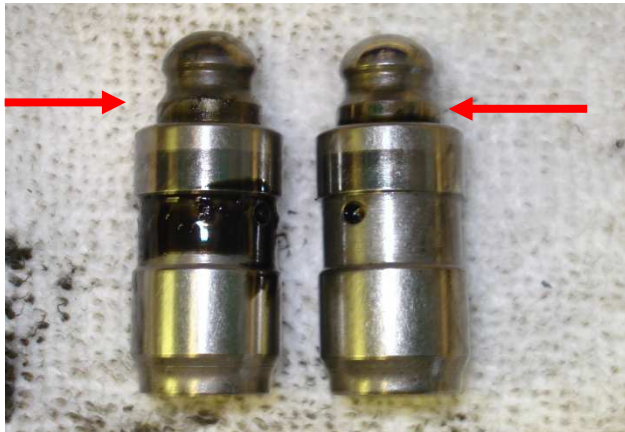
Hidrotőke végállásban , a szelepek már nem tömítenek- hidrotőke csere

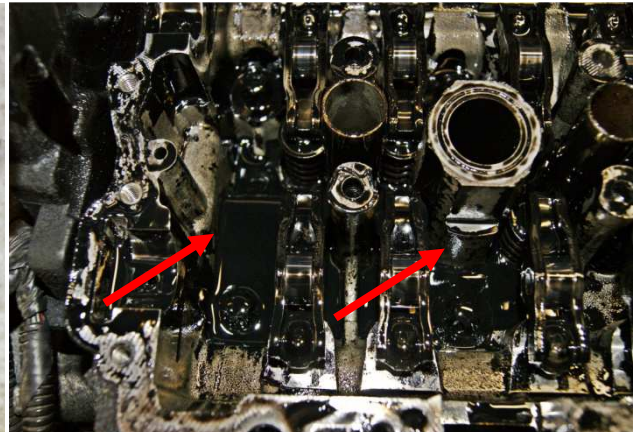
Olajlerakódás van a hengerfejben ,és a szívócsövekben ezt le kell szívni

- **Szelepfedél leszerelése, a befecskendező fejek kiszereelésével együtt ,vezérműsúly és a mellékhajtás leszerelése.**
- **A hengerfej alapos megtisztítása a lerakódások leszívása**
