Ausfall Turbolader, Leistungsmangel, Aussetzer, Leuchten der Motordiagnoseleuchte

Fahrzeughersteller: PEUGEOT, CITROËN
Fahrzeug: 307, 407, 508, 607, C4, C5
Motorcode: DW10BTED4

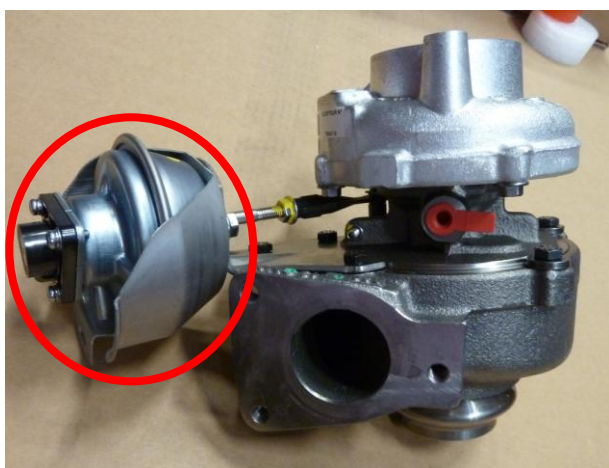
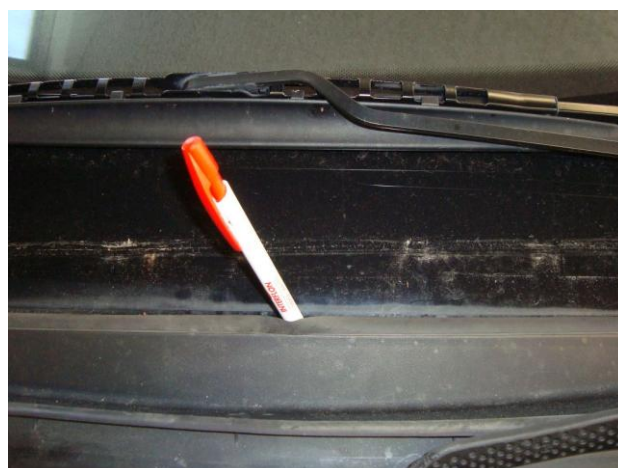
Wenn die Dichtung im Bereich des Windschutzscheibenrahmens nicht korrekt anliegt und abdichtet, können die Steuerdose am Turbolader und das Potentiometer der Steuerdose durch eindringendes Wasser Schaden nehmen.

Wird ein neuer Turbolader verbaut ist unbedingt darauf zu achten, dass die Dichtung nicht beschädigt ist und korrekt anliegt, ansonsten ist diese zu erneuern. Unterbleibt dies, ist mit einem erneuten Schaden am Turbolader zu rechnen.

Abhilfe: Dichtung im Bereich des Windschutzrahmens prüfen bzw. erneuern.
