Bruch der Lauerwelle durch uberdrehzahlschaden**Achtung :**

Fahrzeughersteller: VW, AUDI, SKODA, SEAT

Motorcode: BKD

Diese Service Information ist gultig fur den Wechsel des Turboladers mit der **BTS-Nr.:** T914088

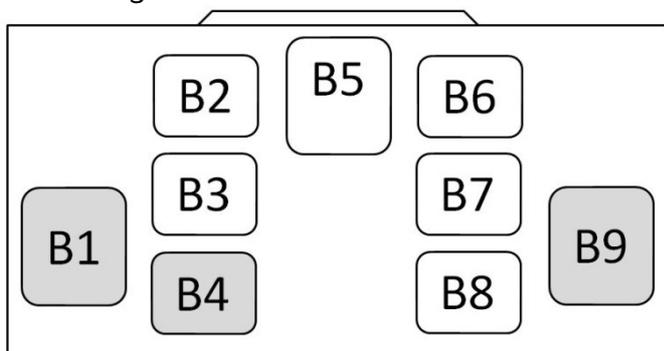
Spannungsversorgungsrelais im Armaturenbrett
Klemme 15 (B1) und 30 (B4) oder Entlastungsrelais-X (B9)

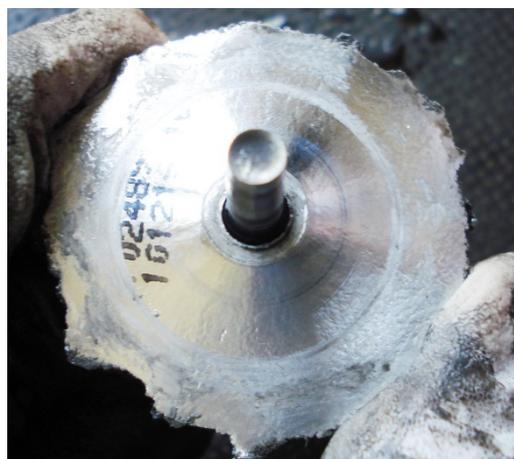
Durch die zu geringe Bordspannung werden Sensoren mit falscher Spannung versorgt und geben in Folge falsche Werte zuruck. Diese sorgen dafur, dass bei vollem Ladedruck die VTG sporadisch geschlossen wird und die Turbinenwelle weit in den uberdrehzahlbereich lauft. Es kommt zur Deformierung des Verdichterrades mit auftretender Unwucht. Der vorliegende oldruck kann die Schmierung nicht mehr aufrechterhalten und fuhrt zum Schmiermangelschaden, meist mit einem Bruch der Lauerwelle.
