Pfeifgeräusche am Turbolader**Achtung :**

Diese Service Information ist gültig für den Wechsel des Turboladers mit der

BTS-Nr.: T911026, T911194, T916184 (zu diesen Turboladern gehört unser Anbausatz T931005ABS)

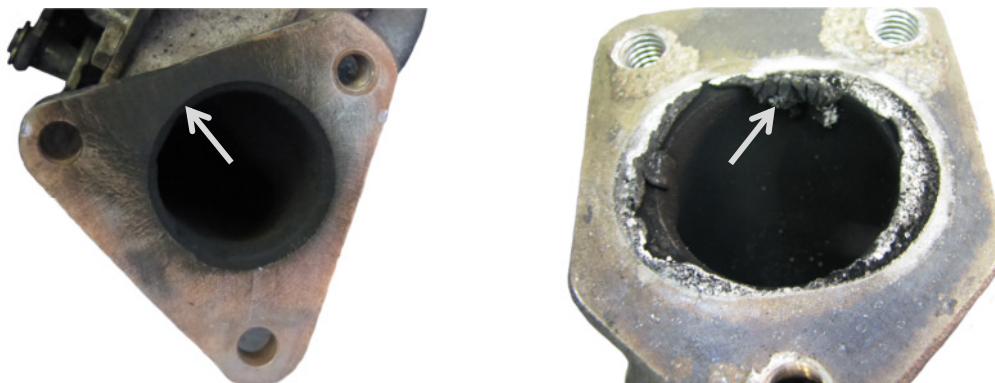
Die Pfeifgeräusche entstehen zwischen den Planflächen von Krümmer und Turbineneingang. Ursache ist der Verzug der Planfläche am Krümmerausgang.

Arbeiten Sie auf keinen Fall mit Dichtmasse. Überschüssiges Material kann sich nach dem Aushärten lösen und mit dem Abgasstrom mitgetragen werden. Diese Ablösungen wirken auf die VTG-Einheit und Gaseintrittskanten des Turbinenrades als Fremdkörper und zerstören diese.

Vor Einbau des neuen Turboladers, ist der Zustand dieser Planfläche zu prüfen. Ist die Dichtfläche verwunden oder über die Anschraubbohrungen hohl verformt, so ist der Abgaskrümmer unbedingt nachzubearbeiten oder zu ersetzen. Planparallelität +/-0,05mm

Der Originalhersteller verbaut diese Turbolader immer ohne Dichtung. Im Handel erhältliche Abgasdichtungen entsprechen nicht der OE-konformen Einbauvorschrift. Darum bestücken wir unsere Anbausätze nicht mit dieser Dichtung.
