Technische Mitteilung ÖNA780

Artikel Nr.: 172-00780

OE-Nr: 059145701C, 059145701G, 059145702D

Fahrzeuge: Audi A4/A6/A8 und VW Passat
 Hubraum/Leistung: 2496ccm / 110kW/150PS

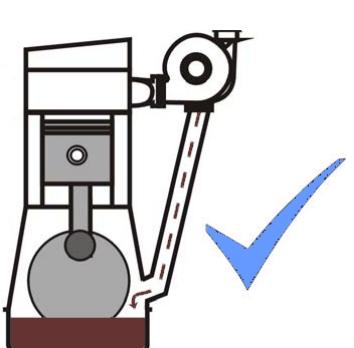
Schaubildskizze:

Diese Schaubildskizze zeigt das Beispiel eines zu hohen BlowBy durch Motorverschleiß.

Den gleichen Effekt hat jedoch auch das hier beschriebene Verstopfen des Filters (hier Ölnebelabscheider genannt).

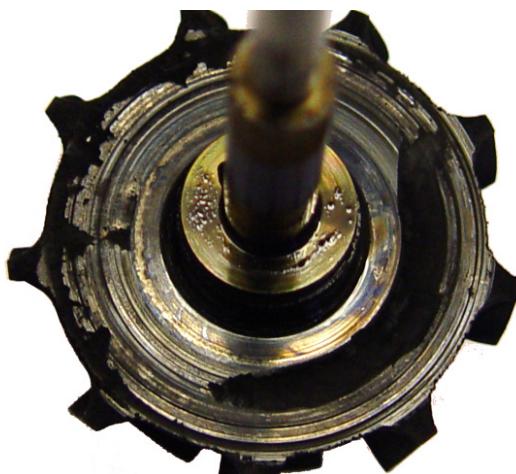
Shaft & Wheel Einheit

Hervorgerufen wird dieser Effekt dadurch, dass ein zu hoher Druck im Kurbelgehäuse dazu führt, dass das Öl nicht mehr ungehindert aus dem Turbolader in die Ölwanne abfließen kann (Rücklauf durch Schwerkraft, der in solchen Fällen der Kurbelgehäusedruck entgegen wirkt)

Ölkohleschaden auf dem Rad-Rücken
des Turbinenrades (Bild links)

Beim Wechsel des Turboladers ist dringend darauf zu achten, dass der Innendruck des Kurbelgehäuses gemessen wird.

Liegt dieser über 5 Millibar, so muss der Ölnebelabscheider gereinigt werden. Ist hier noch die alte Generation verbaut, muss der Ölnebelabscheider (sitzt im V des Motors) der neuen Generation verbaut werden!

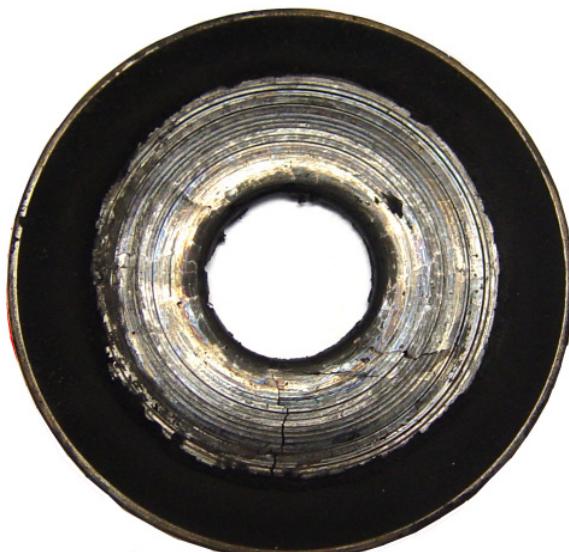
Hitzeschild (Shroud):
mit dem des Turbinen-Gehäuse Innenraumes
zugewandten Seite stark Öl verkot (Bild links)
