Indicazioni di montaggio per la sostituzione del cuscinetto ruota

Fabbricante:
Volvo

Modello: 850, C70, S70, V70 I

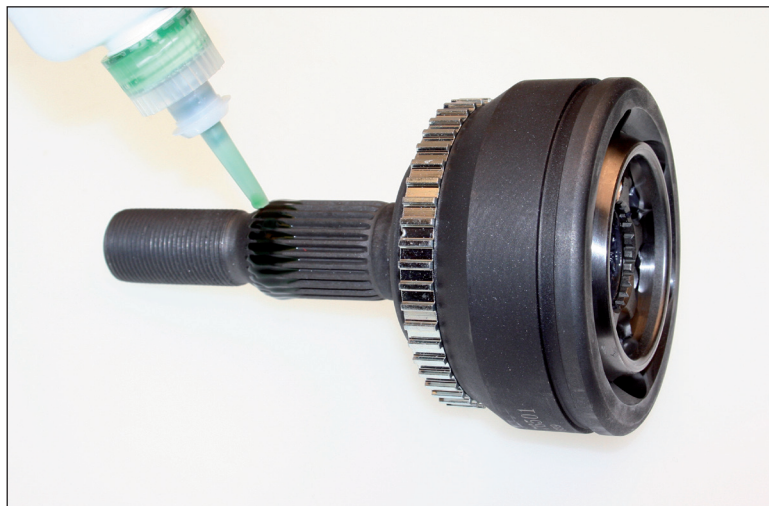
Figura 1

Vibrazioni e scricchiolii nella zona dell'assale anteriore dopo la sostituzione dei cuscinetti ruota.

Gli snodi dei semiassi sono di serie incollati nei mozzi ruota. Dopo avere rimontato lo snodo del semiassale senza colla, rimane un gioco minimo tra la calettatura del mozzo ruota e lo snodo del semiassale.

Incollare lo snodo del semiassale nel mozzo ruota con una colla per metalli adatta – ad es. della Volvo (art. n° 1161370).

- Pulire la calettatura sullo snodo del semiassale e nel mozzo ruota
- Applicare un cordone di colla largo **3-4 mm** lungo il bordo esterno della calettatura conica (vedere **figura 1**)
