SERVICE INFO – FAG 0021

פתרון לתיקון מיסב גלגל לרכבי הובלת נוסעים

באמצעות כלי ייעודי 10 6199 400

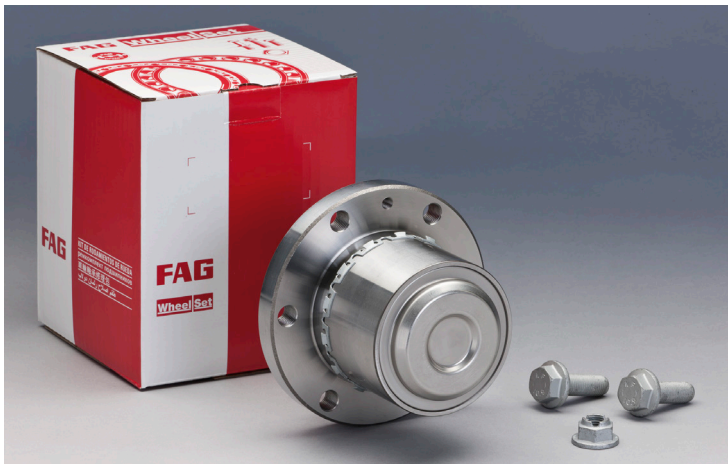
תמונה מס' 1: כעת ניתן להחליף את יחידת מיסב הגלגל באופן עצמאי.
