SERVICE INFO – FAG 0041

נזילת שמן אפשרית מהסרן האחורי

כשל בשסתום ניקוז האוויר

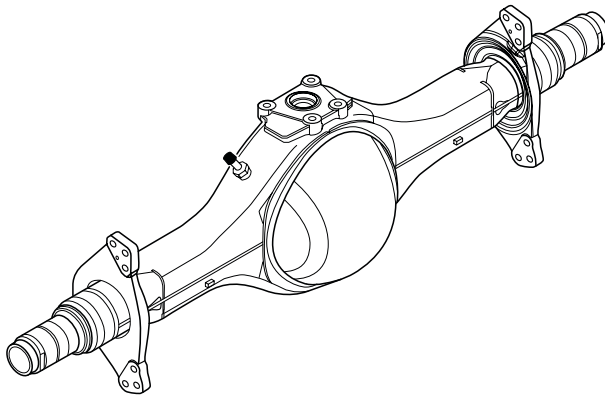
תמונה 1: שסתום ניקוז אוויר על הסרנים של רכבי DAF מדגמי ה- CF וה- XF

קיימת עדות לכך ששסתום ניקוז האוויר מתחיל להיות פחות יעיל או מפסיק לגמריי לעבוד לאחר תקופת עבודה ארוכה. דבר זה עלול לגרום ללחץ יתר בתוך תיבת הסרן, ובהמשך לגרום לכשל של האטמים של טבור הגלגל וכמו כן גם למיסבי הגלגל עצמם או להוציא את האטמים החוצה לגמריי ממקומם. דבר זה גורם לזילת שמן מתוך טבורי הגלגל.

שסתום ניקוז האוויר חייב לעבור בדיקה כאשר מתקינים מיסבים חדשים או כאשר מתקינים טבור סרן חדש או כאשר מזהים נזילת שמן באיזור זה! במקומות שבהם ניתן, יש להסיר את הנשם ולבצע בדיקת תקינות שלו.
