Zamjena kolotura za napinjanje 531 0069 10 i 531 0071 10 kolotutom 531 0250 10

Renault Espace, Fuego, Master, Traffic, 18, 20, 21, 25, 30
Jeep Cherokee, Comanche

J8S 2.1 D, 2.1 TD

INA 0018

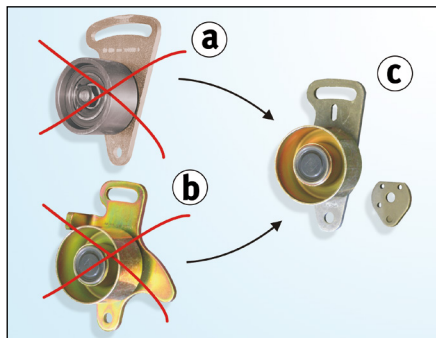
Slika 1: Prikaz zamjene

- Kolotur za napinjanje 531 0071 10
- Kolotur za napinjanje 531 0069 10
- Kolotur za napinjanje **531 0250 10**

Oba kolotura za napinjanje **531 0069 10** i **531 0071 10** se više **ne isporučuju** – oba kolotura su zamijenjena kolotutom za napinjanje **531 0250 10** (vidi sliku 1).

1. Motor staviti u ispravan položaj prema uputama navedenim od strane proizvođača
2. Demontirati stari kolotur za napinjanje (opruga i čahura više **nisu** potrebne)
3. Montirati novi kolotur za napinjanje (stari vijci se mogu dalje koristiti)
4. Zupčasti remen napnite pomoću odgovarajućih alata
5. Učvrzne vijke zategnite prema podacima proizvođača
6. Koljenasto vratilo okrenite za dva obrtaja u smjeru vrtnje motora
7. Provjerite napetost zupčastog remena pomoću odgovarajućeg mjerila, prema potrebi korigirajte napetost remena (ponovite korake 4. do 6.)
