## Opasnost od nenamjerne zamjene kolotura za napinjanje 531 0399 20 a 531 0500 20

Audi, Seat, Škoda, Volkswagen

1.8, 1.8T

**INA 0021**

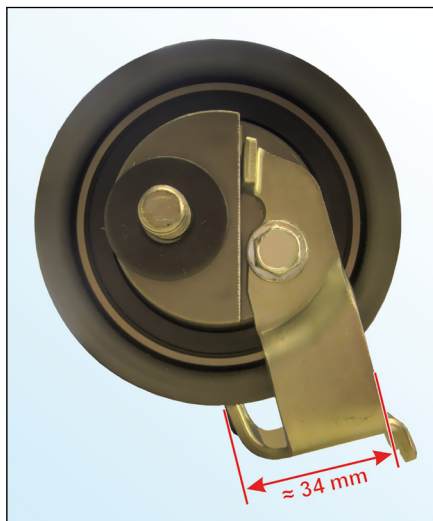
Slika 1: 531 0399 20

Pri pogledu izvana oba kolotura za napinjanje **531 0399 20** i **531 0500 20** se gotovo ne razlikuju.

S obzirom na razne dimenzije graničnog lima ne smije doći do pogrešne zamjene kolotura za napinjanje.

U slučaju postavljanja neispravnog kolotura za napinjanje postoji **opasnost od oštećenja motora!**

Kod zamjene kolotura za napinjanje remena razvodnog mehanizma neophodno je točno odrediti model vozila.

Pridržavajte se uputa proizvođača vozila!
