SERVICE-INFO

Servisna napomena za remeni pogon pomoćnih agregata VAG sa 1.9 TDI motorima bez remenice slobodnog hoda alternatora (OAP)

1.9 TDI

Izdano 08.2009
INA 0037

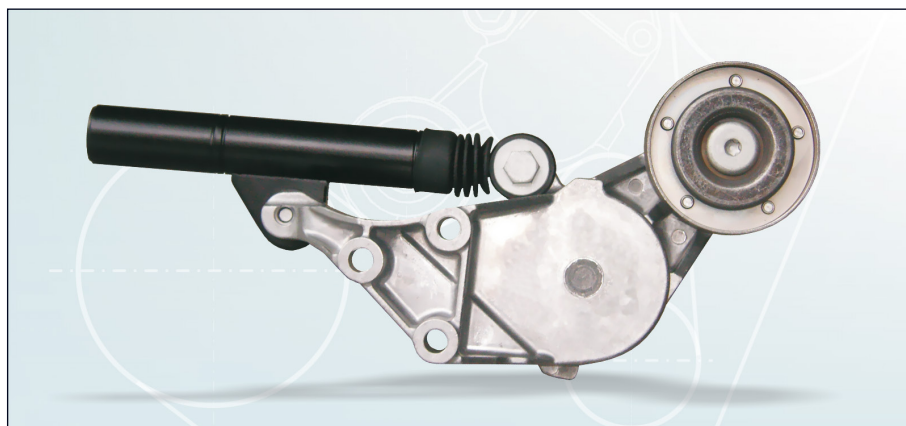
U najgorem slučaju, prekomjerno dinamičko kretanje višekanalnog V-remena može prouzročiti ne samo povećanje buke, nego čak i oštećenje natezača višekanalnog V-remena.

To dovodi do kvara na cijelom sistemu remenog prijenosa a time i do zastoja vozila.

Slika 1: Jedinica natezača 533 0081 30 – u upotrebi kod 1.9 TDI motora

Kod ugradnje remenih pogona sa natezačkom jedinicom 533 0081 30 (Slika 1) se fiksna remenica alternatora **mora zamjeniti** sa INA remenicom slobodnog hoda alternatora (Slika 2).

Ukoliko je ipak remenica slobodnog hoda alternatora već ugrađena, ista se **mora provjeriti** dali radi ispravno.

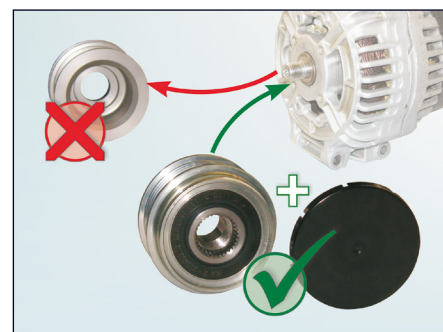
Slika 2: Zamjena fiksne remenice alternatora novom remenicom slobodnog hoda alternatora

Upotreba remenice slobodnog hoda alternatora značajno smanjuje opterećenje na sve ostale dijelove remenog pogona.
