SERVICE INFO – INA 0037

Уточнение по приводам вспомогательного оборудования двигателей 1.9 TDI группы VAG без шкива генератора с обгонной муфтой

Двигатель: 1.9 TDI

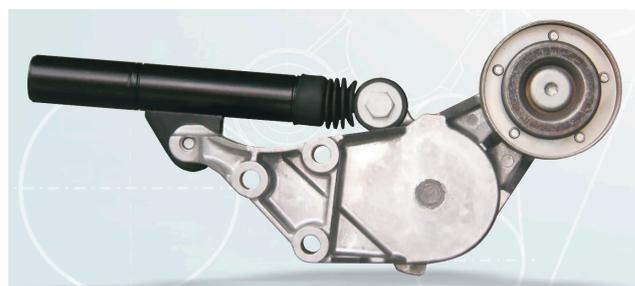
Рисунок 1: Узел натяжения 533 0081 30 - используется на двигателях 1,9 TDI

В наихудшем случае чрезмерные динамические нагрузки на поликлиновый ремень могут привести к нарастанию шума, или даже повреждению натяжителя такого ремня.

Это ведет к неисправности всего привода в сборе, что вызывает поломку автомобиля.

В приводе вспомогательного оборудования с узлом натяжения 533 0081 30 (Рис. 1), жестко закрепленный шкив генератора должен быть заменен на шкив с обгонной муфтой INA (Рис. 2). Если шкив с такой муфтой был уже установлен, то необходимо провести его проверку, чтобы гарантировать правильное функционирование.

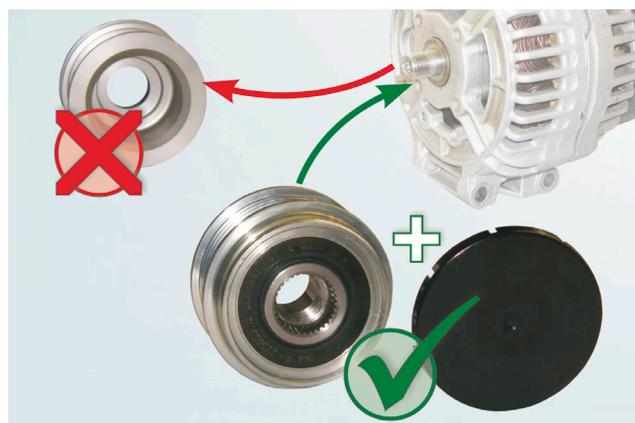
Рисунок 2: Замена шкива генератора с обгонной муфтой

Применение шкива генератора с обгонной муфтой значительно ослабляет динамические нагрузки на всех компонентах, входящих в привод вспомогательного оборудования. Наши каталоги содержат информацию, чтобы помочь Вам подобрать соответствующий Вашему автомобилю шкив генератора с обгонной муфтой.
