Geräusche aus dem Bereich des Nebenaggregatetriebs bei 1.9 TDI-Motoren

Motoren: 1.9 TDI

Stand 11.2009

INA 0044

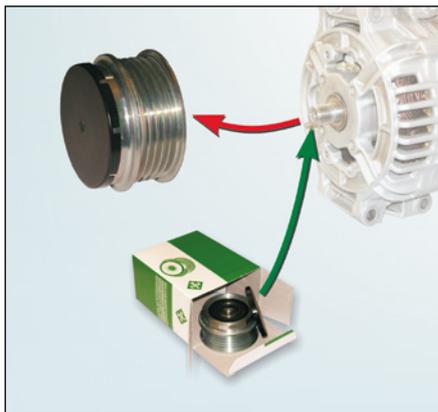
Bild 1: Empfehlung: Wechsel des Generatorenfreilaufs

Durch starke dynamische Bewegungen des Keilrippenriemens kann es bei diesem Motor zur Geräuschbildung kommen.

In einigen Fällen bleibt das Geräusch auch nach dem Austausch des Keilrippenriemens sowie der Spann- und Umlenkrollen bestehen.

Zur Reparatur wird daher grundsätzlich empfohlen auch den Generatorenfreilauf zu erneuern.

Dieser trägt zu einer wesentlichen Entlastung des Aggregatetriebs bei, indem Spannungsspitzen im Riemen sowie das Schwingungsverhalten reduziert werden.

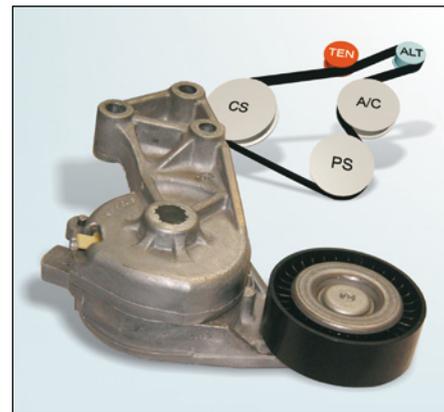
Bild 2: Im 1.9 TDI-Motorverbauter Spannarm 534 0132 30 mit Riemenverlauf
