SERVICE-INFO

Hluk z oblasti pohonu prídavných agregátov v prípade motorov 1.9 TDI

Motory: 1.9 TDI

Obj. č.: 534 0132 30

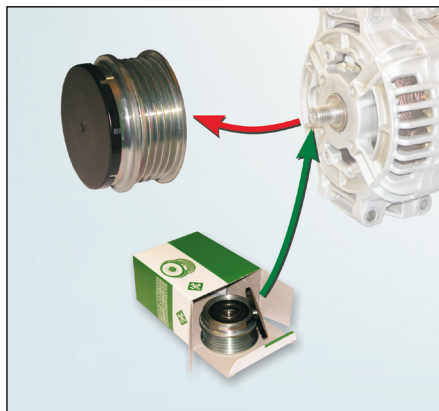
Obrázok 1: Odporúčanie: Výmena alternátorovej voľnobežky

V dôsledku silných dynamických pohybov klinového rebrovaného remeňa môže v prípade týchto motorov dochádzať ku vzniku hluku.

V niektorých prípadoch nedôjde k odstráneniu hluku ani po výmene klinového rebrovaného remeňa, napínacích a vodiacich kladiek.

Pri opravách sa teda vždy odporúča vymeniť takisto alternátorovú voľnobežku.

Tá podstatne prispieva k odľahčeniu v pohone agregátov tým, že redukuje špičky napínania remeňa a redukuje tak jeho kmitanie.

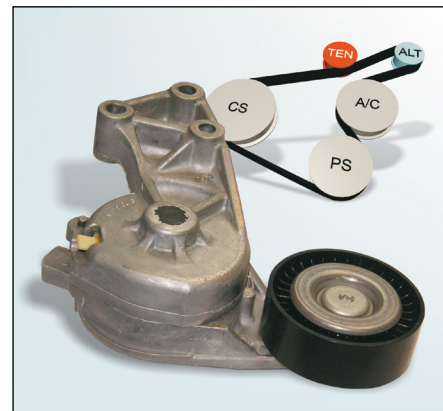
Obrázok 2: Napínacia jednotka 534 0132 30 použitá v prípade motora 1,9 TDI s vyobrazením priebehu remeňa
