## SERVICE INFO – INA 0047

# Erstatning af strammerem 534 0062 20 for 534 0340 10 til Mercedes Actros

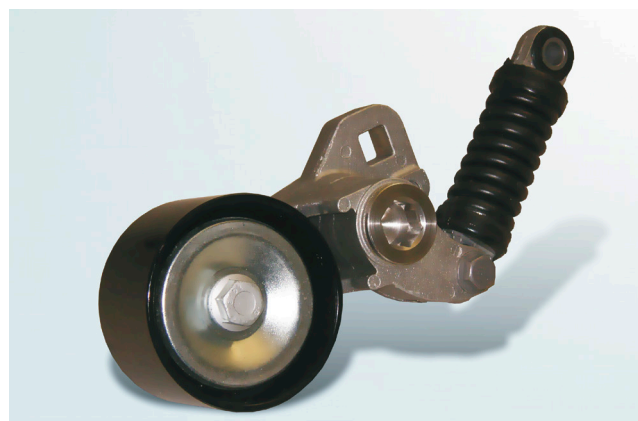
Strammearm 534 0062 20 (billede 1) leveres ikke mere og er blevet erstattet med ordrenr. 534 0340 10 (billede 2).

Billede 1: 534 0062 20 (erstattede udførelse)

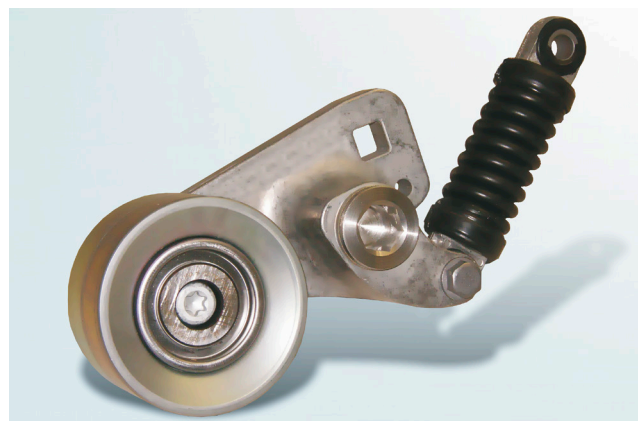
Ændret rulle med bedre føringsegenskaber og modificeret bundplade er de vigtige forskelle.

Billede 2: 534 0340 10 (aktuel udførelse)
