INFORMACIÓN DE SERVICIO

Diferencias visuales en el tensor de correa 533 0086 30

Nº de artículo: 533 0086 30

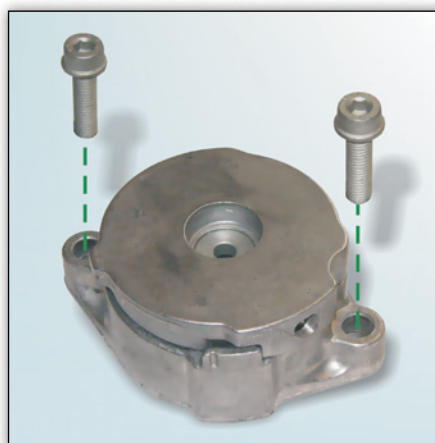
Fig. 1: Versión de INA con dos tornillos M8x35

Schaeffler Automotive Aftermarket ofrece actualmente la versión que aparece en la Fig. 1.

Se deben utilizar únicamente los tornillos (M8x35) suministrados por Schaeffler Automotive Aftermarket, ya que la brida del tensor de correa 533 0086 30 (Fig. 1) tiene una anchura mayor.

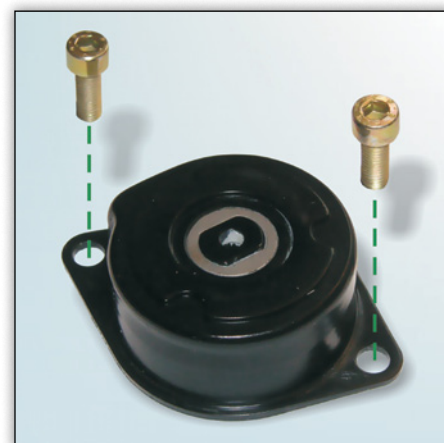
Fig. 2: Versión con dos tornillos M8x22

Ambas versiones cumplen con los requisitos técnicos.
