SERVICE INFO – INA 0067

Servisna napomena

– upute za ugradnju natezne remenice 531 0203 20

Proizvođači: Audi, Seat, Skoda, Volkswagen

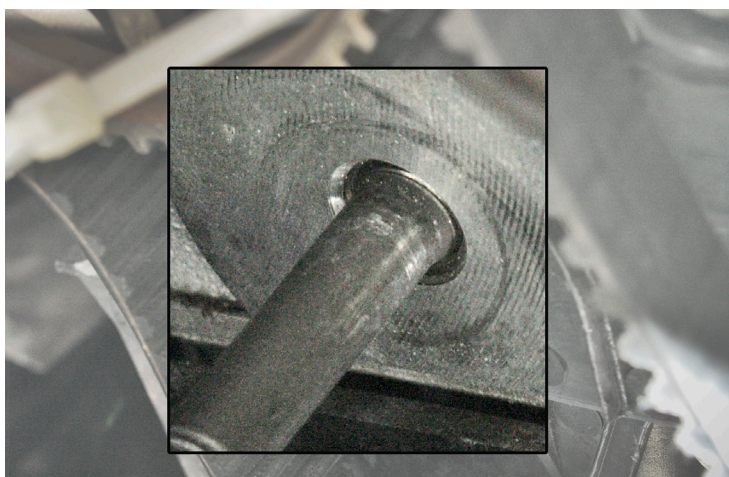
Slika 2: Pravilno zavrnuti svorni vijak

Obvezno je zavrtnanje usadne strane vijka do samog kraja navojnog provrta! Zaustavljanje svornog vijka u bilo kojem drugom osim potpuno zavrnutom položaju može dovesti do neispravnosti i kvara natezne remenice!

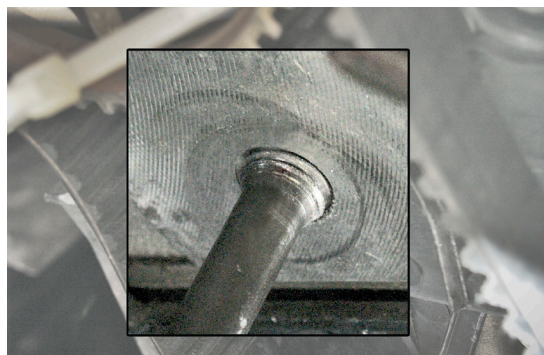
Slika 1: Nepravilno zavrnuti svorni vijak

Ukoliko se usadna strana vijka s M10 navojem ne zavrne do kraja (slika 1), onemogućuje se potpuno paralelno poravnavanje i pravilan dosjed nalijegajuće površine natezne remenice na dosjednu površinu glave motora. Pritezanjem pričvrstne matice remenica će se prisilno dovesti u naoko odgovarajući položaj, no pritom nastupa i njezino neizbježno oštećenje.

U takvim okolnostima, uslijed djelovanja snažnih sila i vibracija za vrijeme rada motora, postoji mogućnost odvrtnja svornog vijka, što će dovesti do ispada razvodnog mehanizma i posljedičnog generalnog kvara motora!
