INFORMACIÓN DE SERVICIO

Solución para ruidos en la zona de la correa auxiliar

Fabricantes: Opel

Modelos: Astra H, Signum, Vectra C, Zafira B

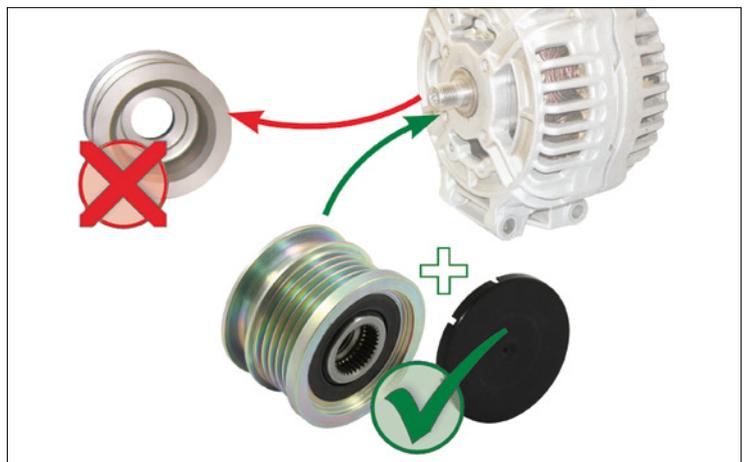
Debido a fuertes oscilaciones de la correa nervada, se pueden producir ruidos en los modelos mencionados anteriormente equipados con la polea del alternador rígida.

Figura 1: Cambio de polea rígida a una polea libre de alternador

Schaeffler Automotive Aftermarket recomienda cambiar la polea del alternador rígida por la polea libre de alternador 535 0143 10 en los vehículos afectados.

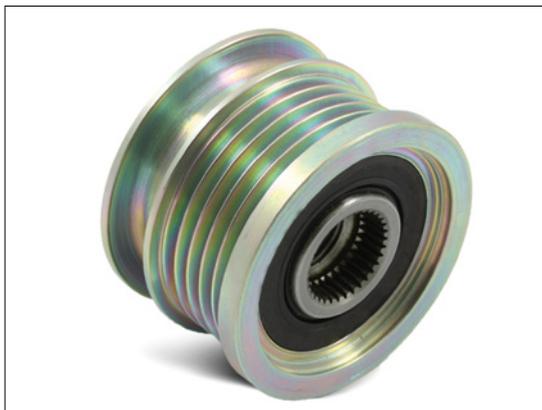
Figura 2: Polea libre del alternador 535 0143 10

Como solución técnica, Schaeffler Automotive Aftermarket ofrece para estos vehículos una polea libre de alternador. Esta polea reduce las cargas dinámicas en la transmisión del grupo auxiliar y evita, de este modo, que se produzcan ruidos.
