INA INFORMACIÓN DE SERVICIO

Bomba de agua 538 0314 10

Avería por uso de sellador adicional

Fabricantes: Chevrolet, Opel

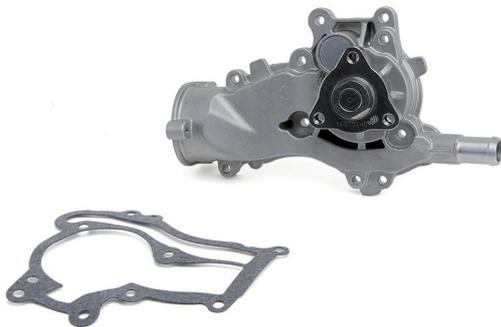
Fig. 1: 538 0314 10 - Bomba de agua con junta plana incluida

La bomba de agua 538 0314 10 se sella con una junta plana, y en el montaje NO se debe utilizar ningún tipo de sellador adicional.

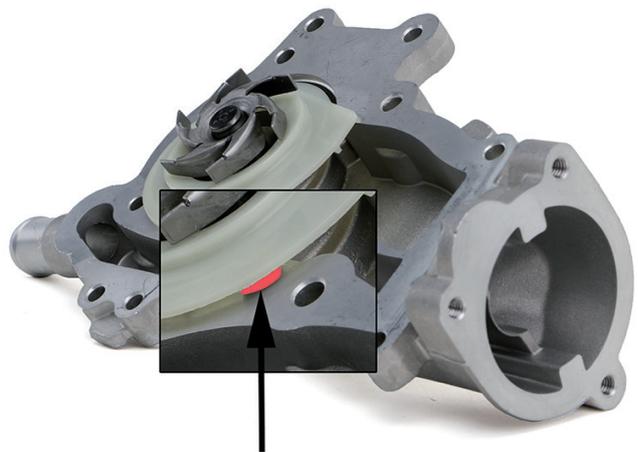
Fig. 2: Disco de plástico suelto debido al exceso de sellador

De lo contrario, durante el montaje saldrá el sellador excedente entre la carcasa y el disco de plástico que guía el caudal (Fig. 2). Este se puede dañar o destruir completamente, debido al movimiento de giro de paletas, lo que provocaría una avería de la bomba de agua. Los fragmentos del disco de plástico pueden introducirse en el circuito de refrigerante y provocar daños subsiguientes.
