INA INFO TECHNIQUE

Pompe à eau réf. 538 0314 10

Défaillance causée par l'application d'un produit d'étanchéité supplémentaire

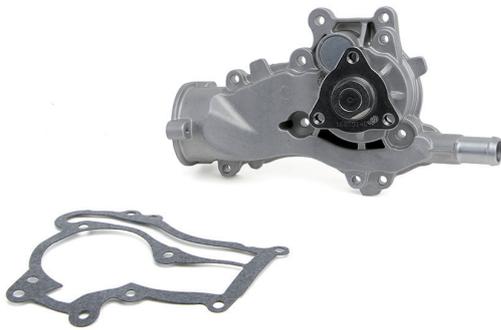
Photo 1 : 538 0314 10 – Pompe à eau avec joint d'étanchéité

La pompe à eau réf. 538 0314 10 est étanchéifiée avec un joint et il ne faut en AUCUN cas rajouter un quelconque autre produit d'étanchéité.

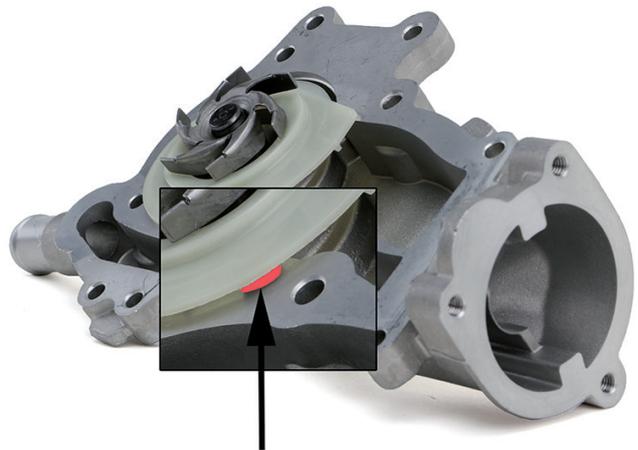
Photo 2 : Détachement du disque plastique provoqué par l'étanchéité excédentaire

En effet lors du montage, ce produit d'étanchéité déborde entre le carter et le disque en plastique qui guide le flux (photo 2). Pendant la conduite, ce disque est alors endommagé voire complètement détruit par la turbine en rotation ce qui provoque la défaillance de la pompe à eau. Des fragments du disque peuvent s'introduire dans le circuit de refroidissement et causer des dommages conséquents.
