Extra aandacht bij SP81610/SP85015

Attention SP81610/SP85015 Achtung SP81610/SP85015

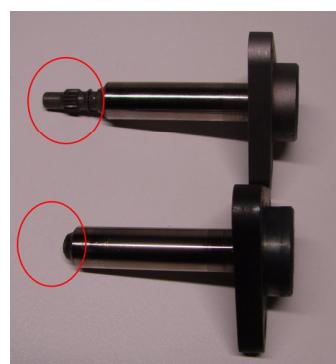
Foto2/Figure2

De rotor draait in een ovale kamer (figuur 2), zodat de schotten kunnen op en neer bewegen in hun zitting. Bij een vervuild systeem kunnen de schotten geblokkeerd raken in hun zitting en/of afbreken (figuur 2 omcirkeld). In deze gevallen breekt de as af (figuur3), omdat deze aangedreven blijft en deze rechtstreeks in verbinding staat met de motor.

Le rotor tourne dans une partie ovale (figure 2), de sorte que les vannes peuvent monter et descendre dans leur siège. Dans un système pollué, les vannes peuvent bloquer dans leur siège et/ou se casser (figure 2 encerclé). Dans ces cas, l'arbre se brise (figure 3), car il est relié directement au moteur.

Het is dus ook aangewezen bij deze pompen (SP81610/SP85015) om héél grondig te spoelen maar ook de magnetische filter (HF002) te gebruiken om eventuele toekomstige onzuiverheden te onderscheppen.

Il est alors recommandé dans ces pompes (SP81610/SP85015) de rincer très soigneusement, mais aussi d'utiliser le filtre magnétique (HF002) pour intercepter toutes les impuretés à venir.

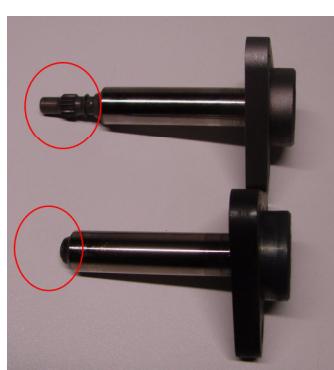
Figure2/Abbildung 2

The rotor rotates in an oval chamber (figure 2), so that the vanes can move up and down in their seat. In a polluted system, the vanes can get blocked in their seat and / or break (circled in figure 2). In these cases the shaft breaks off (figure 3), because it remains driven as it is in direct connection with the engine.

Der Rotor dreht sich in eine ovale Kammer (Abbildung 2), so dass die Lamellen nach oben und unten in ihrer Position bewegen können. In einem verschmutzten System, können diese Lamellen in ihrer Position blockiert werden und / oder brechen ab (in Abbildung 2). In diesen Fällen schert die Welle ab (Abbildung 3), da die Riemscheibe angetrieben bleibt und diese ja in direkter Verbindung mit dem Rotor steht.

It is recommended with these types of pumps (SP81610/SP85015) to flush very thoroughly, but also to use the magnetic filter (HF002) to intercept any future impurities.

Wir empfehlen bei dieser Art von Pumpen (SP81610/SP85015) immer vollständig zu spülen, aber auch den magnetischen Filter (HF002) zu verwenden, um zukünftige Verunreinigungen abzufangen.
