## Ausgabe-Nr. 4/2014: Turbo-Tipp – überhöhter Kurbelgehäusedruck in Fahrzeugen mit Turbolader 030TC14011000 oder 082TC15850000

## Issue no. 4/2014: Turbo tip—excessive crankcase pressure in vehicles with turbochargers 030TC14011000 or 082TC15850000

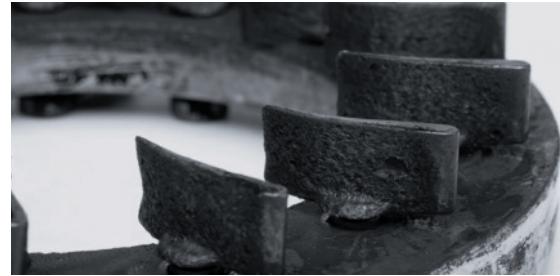
VTG: Starke Ölkohleablagerungen blockieren die Mechanik

Kurbelgehäuseentlüftung: blockiert durch Emulsion aus Kondensat und Motoröl

Die genannten Probleme können nicht durch lediglich einen Tausch des Turboladers behoben werden. Die Ursache muss gefunden und beseitigt werden. Wir empfehlen, generell zusammen mit dem Turbolader auch

immer den Ölnebelabscheider zu tauschen. Nur so können Sie sicher sein, dass die eigentliche Ursache behoben wurde.

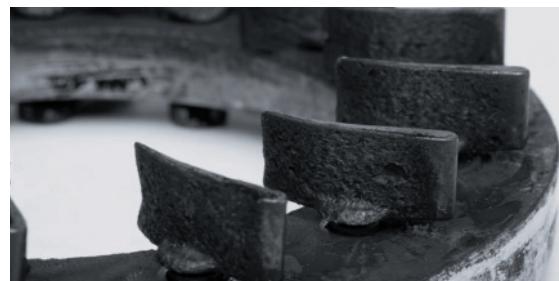
VTG: heavy oil carbon build-up blocking the mechanism

Crankcase ventilation: clogged by an emulsion consisting of condensate and engine oil

These problems cannot be resolved by merely replacing the turbocharger. The cause needs to be found and eliminated. In general, we recommend to systematically replace the oil mist separator along with the turbocharger.

This is the only way to ensure that the real cause has been remedied.

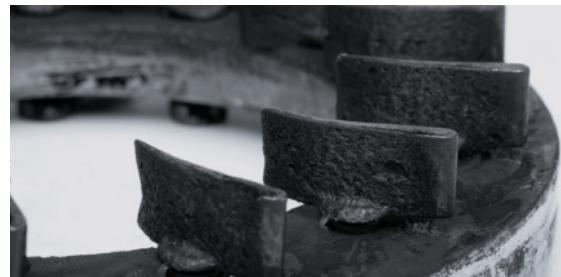
Geometría variable de la turbina: la fuerte sedimentación de carbonilla bloquea el mecanismo

Respiradero del cárter: bloqueado por la emulsión de agua condensada y aceite de motor

Estos problemas no se pueden solucionar solo cambiando el turbocompresor. Es necesario encontrar y eliminar la causa. MAHLE recomienda cambiar además

del turbocompresor, el separador de niebla de aceite. Solo así podrá estar seguro de haber solucionado la verdadera causa.

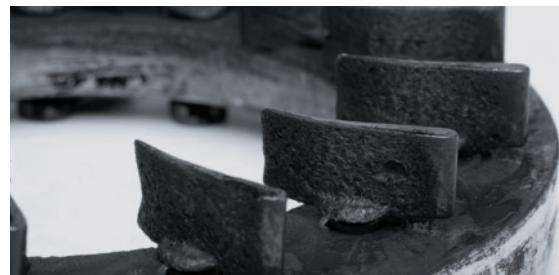
TGV : d'épais dépôts de calamine bloquent le mécanisme

Ventilation du carter de vilebrequin bloquée par l'émulsion formée par les condensats et l'huile moteur

Ces problèmes ne vont pas disparaître avec le simple remplacement du turbocompresseur. Il faut trouver et éliminer la cause véritable. Nous vous recommandons de systématiquement remplacer le séparateur de brouillard d'huile en même temps que le turbocom-

présseur. C'est la seule manière d'éliminer la source réelle des problèmes.

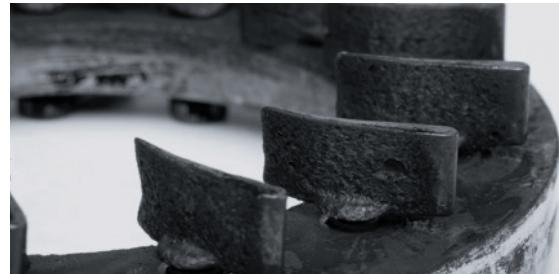
VTG: Znaczne osady nagaru olejowego blokują układ mechaniczny

Odpowietrznik skrzyni korbowej – zatkany przez emulsję ze skroplin i oleju silnikowego

Wymienionych problemów nie można usunąć przez samą wymianę turbosprężarki. Należy znaleźć przyczynę i ją wyeliminować. Przy każdej wymianie turbosprężarki

zalecamy również wymianę separatora mgły olejowej. Tylko w ten sposób można zagwarantować usunięcie właściwej przyczyny.

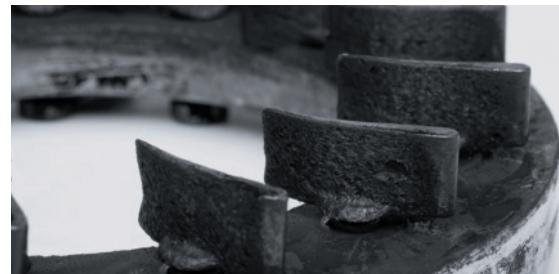
Система изменения геометрии турбины: вращение лопаток заблокировано из-за сильных отложений масляного нагара

Система вентиляции картера забита эмульсией, состоящей из конденсата и моторного масла

Эти проблемы нельзя устранить, просто заменив турбонагнетатель. Нужно найти и устраниć сам первоисточник. Мы рекомендуем всегда заменять

турбонагнетатель вместе с сепаратором масляного тумана. Только так можно быть уверенным, что первопричина проблем устранена.

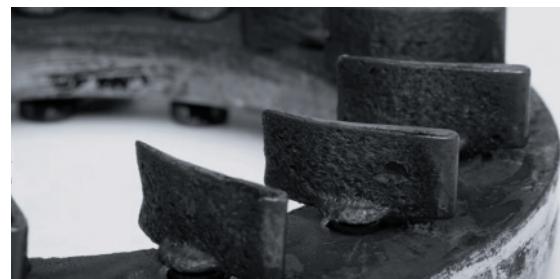
VTG: Yoğun kurum birikintisi mekaniği bloke ediyor

Yağ karteri havalandırması: Yoğunlaşma ve motor yağından oluşan bir çözeltiyle bloke olmuş

Söz konusu sorunlar yalnızca turboşarjin değişimi ile çözülemez. Bu sorunların nedeni bulunmalı ve bertaraf edilmelidir. Biz, genel olarak turboşarj ile birlikte yağ buhari separatörünün de değiştirilmesini tavsiye

ediyoruz. Ancak bu şekilde asıl arızanın ortadan kalkacağından emin olabilirsiniz.
