**Issue No. 9/2013:**

**Lack of performance or whistling noises after a turbocharger replacement?**

**The truth is in the gasket.**

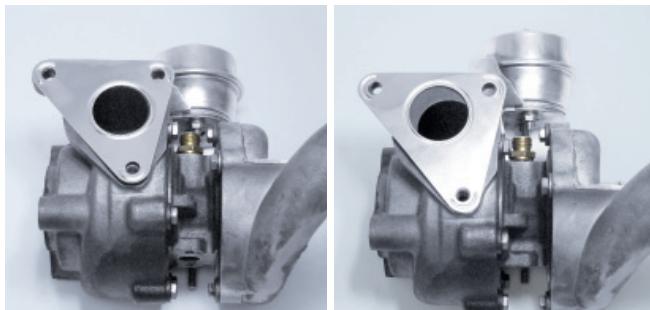
Abbildung 1: Beispiel 021TC15195000: Links ist die Dichtung korrekt montiert, rechts falsch herum.

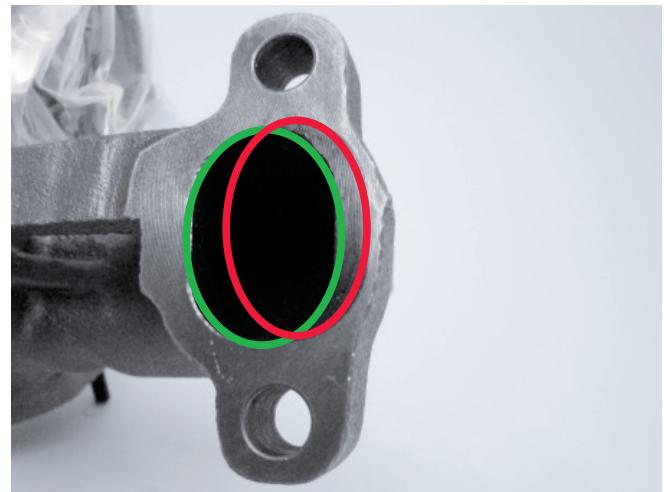
Abbildung 2: Beispiel 030TC15116000:  
Rote Ellipse: falsche Position, Grüne Ellipse: richtige Position

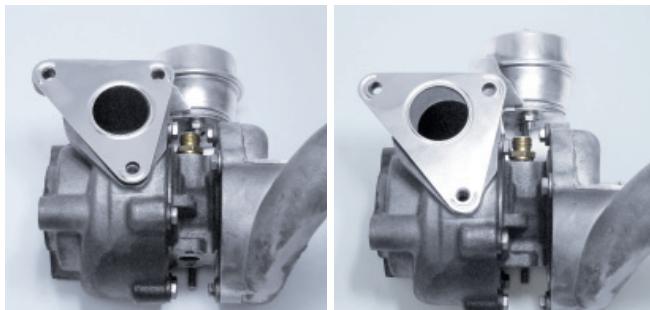
In many applications the exhaust manifold gasket can accidentally be installed incorrectly. Because the gasket no longer correctly seals the outlet of the manifold, leaks occur—and thus the noises described above. The exhaust flow rate can also be reduced as the opening is smaller, which prevents the turbocharger from providing full power. This does not necessarily coincide with the whistling noise mentioned previously.

Figure 1: Example for 021TC15195000: The gasket left is installed correctly; the right one is the wrong

THEREFORE, OUR ADVICE IS: MAKE SURE THE GASKET IS FITTED CORRECTLY EVERY TIME THE TURBOCHARGER IS REPLACED.

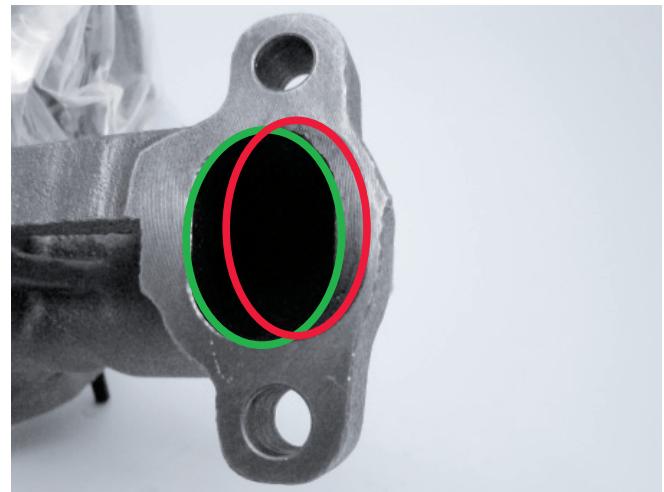
Figure 2: Example for 030TC15116000:  
Red oval: incorrect position; green oval: correct position

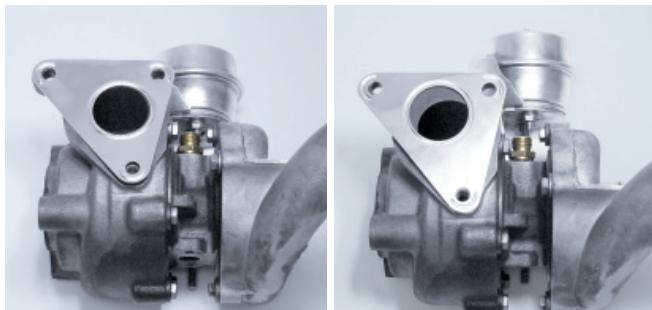
Illustration 1 : Exemple 021TC15195000 : sur la photo à gauche, le joint est bien positionné ; sur la photo à droite, il est dans le mauvais sens.

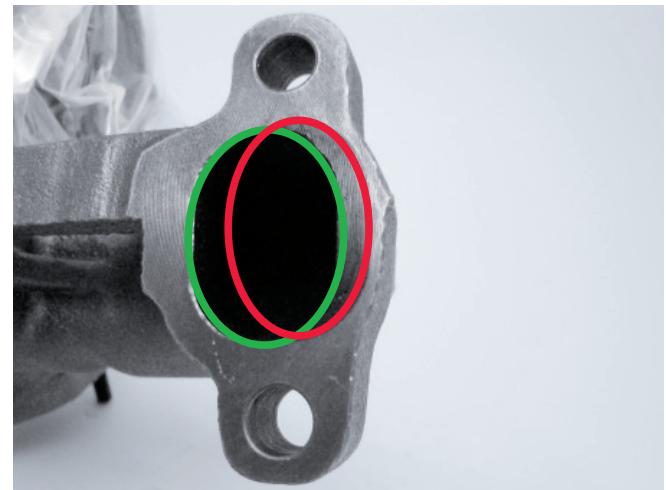
Illustration 2 : Exemple 030TC15116000 :  
Ovale rouge : mauvaise position ; ovale vert : bonne position

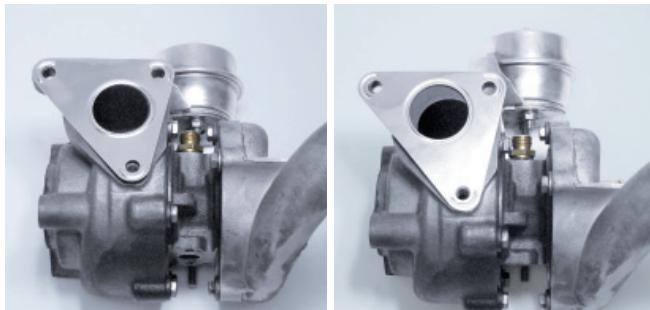
Şekil1: Örnek 021TC15195000: Soldaki resimde conta doğru monte edilmiştir; sağdaki resimde ise yanlış.

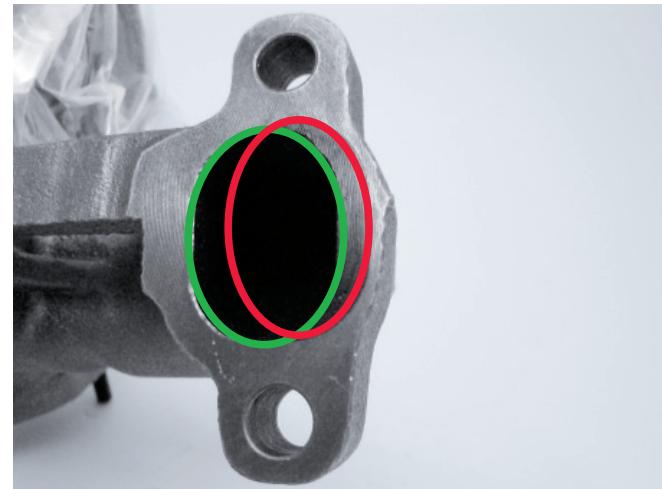
Şekil2: Örnek 030TC15116000:  
kırmızı elips: yanlış pozisyon, yeşil elips: doğru pozisyon

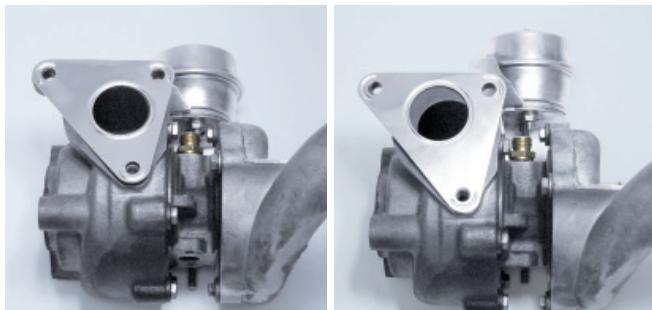
Ilustracja 1: Przykład 021TC15195000: w lewo uszczelka jest zamontowana prawidłowo, prawo obrócona.

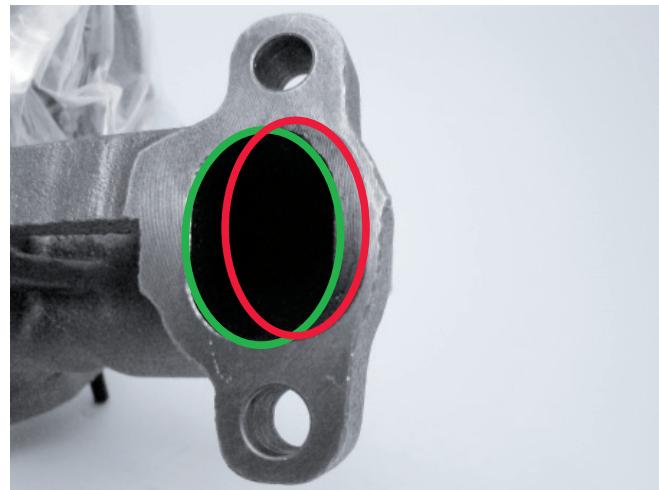
Ilustracja 2: Przykład 030TC15116000:  
czerwona elipsa: nieprawidłowa pozycja, zielona elipsa: prawidłowa pozycja

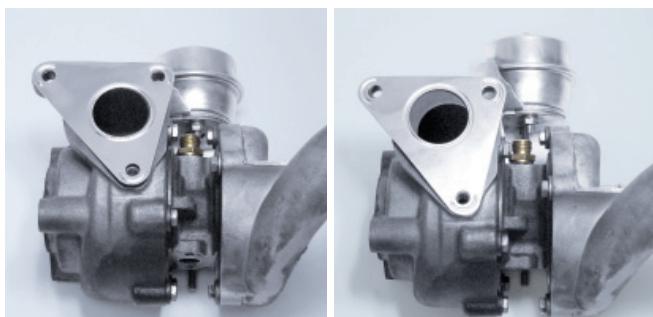
Изображение 1: Пример 021TC15195000: На фото слева прокладка смонтирована правильно, на фото справа – неправильно.

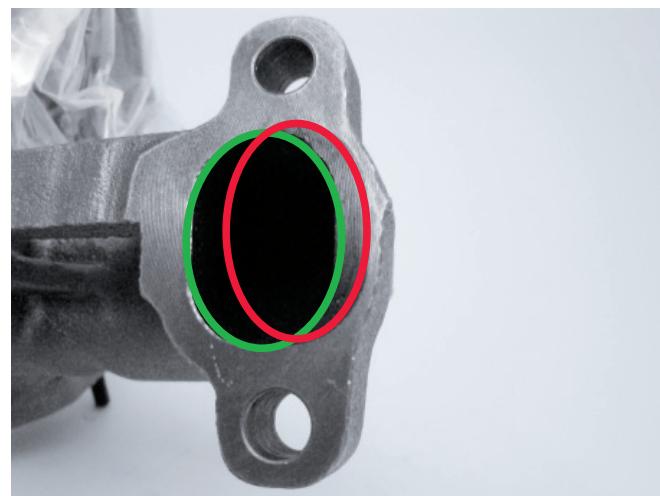
Изображение 2: Пример 030TC15116000:  
Красный эллипс: неправильное положение, зеленый эллипс: правильное положение
