Issue no. 05/2021

Oil filter OC456: oil pressure problems after filter change in 1.8 and 2.0 TFSI engines

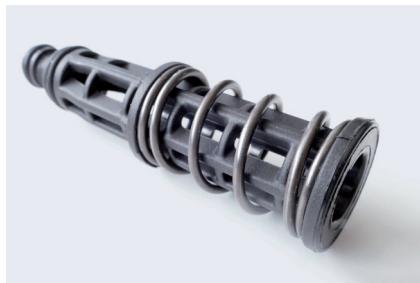
Abbildung 1: Standrohr im ausgebauten Zustand

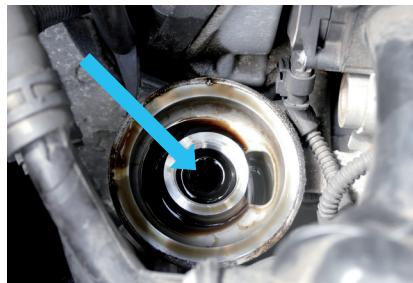
Abbildung 2: Blick von oben auf den Ölfilterflansch und das verbaute Standrohr (Pfeil)

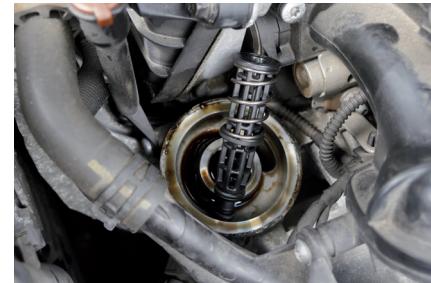
In Einzelfällen hängt das Standrohr nach Ausbau des alten Ölfilters in der unteren Position fest. Dies ist in aller Regel auch daran er-

kennbar, dass altes Öl im Flansch zurückbleibt. Da die Feder nach wie vor belastet ist, kann das Rohr jederzeit herausspringen. Im ungünstigsten Fall geschieht dies unbemerkt, beispielsweise während sich das Fahrzeug auf der Hebebühne befindet.

Wird das Fehlen des Rohrs bis zum Abschluss des Ölwechsels nicht bemerkt, fließt das Motoröl nach dem Starten des Motors direkt zurück in die Ölwanne. Es kann kein ausreichender Druck aufgebaut werden und die Öldruckkontrolllampe leuchtet auf.

Abbildung 3: Ohne den Gegendruck des Ölfilters kann das Standrohr aus dem Flansch herauspringen

Ist das Standrohr auffindbar, kann es gereinigt und wieder in den Flansch eingesetzt werden. Die Abdichtung und der einwandfreie Zustand der Gummidichtungen müssen dabei gewährleistet sein. Im Zweifelsfall oder bei Verlust kann das Standrohr über den Original-Ersatzteilhandel bezogen werden. Die Original-Teilenummer lautet: 06J 115 679 E.

Bei Motoren mit stehenden Anschraubfiltern (Filtertyp OC) muss vor dem Einbau des neuen Ölfilters unbedingt überprüft und sichergestellt werden, dass das Standrohr vorhanden ist. Spätere Motorbaureihen mit Filtereinsätzen (Filtertyp OX) haben eine andere Abflussgeometrie im Flansch und sind nicht betroffen. Die Dichtung am Ölfilter muss vor der Montage mit sauberem Motoröl benetzt werden, um eine Beschädigung durch Trockenmontage zu verhindern.

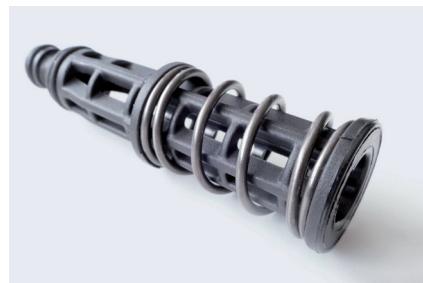
Figure 1: Removed standpipe

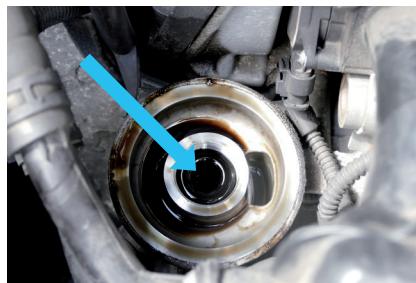
Figure 2: View from above of the oil filter flange and the installed standpipe (arrow)

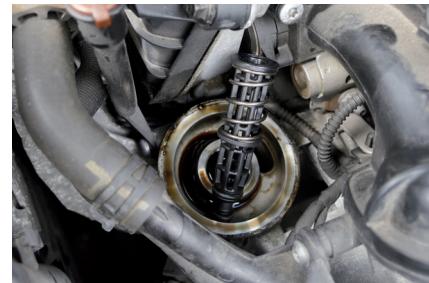
In some cases, the standpipe becomes stuck in the lower position after removing the old oil filter. This is usually indicated by the presence of old oil in the flange.

As the spring is still loaded, the pipe can pop out at any time. In the worst case, this happens without being noticed—for example, while the vehicle is on the lifting platform.

If the absence of the pipe goes unnoticed until the oil change is completed, the engine oil flows directly back into the oil pan after the engine is started. It will not be possible to build up sufficient pressure and the oil pressure indicator lamp lights up.

Figure 3: Without the oil filter back pressure, the standpipe can pop out of the flange.

If the standpipe can be found, it can be cleaned and reinserted into the flange. It's important to ensure that the rubber gaskets are sealed and in perfect condition. In case of doubt or if the standpipe is lost, a replacement can be obtained from the original spare parts market. The original part number is: 06J 115 679 E.

For engines with vertical spin-on filters (filter type OC), it's essential to check and ensure that the standpipe is in place before installing the new oil filter. Later engine series with filter inserts (filter type OX) have a different drain geometry in the flange and are not affected. The gasket on the oil filter must be coated with clean engine oil before fitting in order to prevent damage caused by dry assembly.

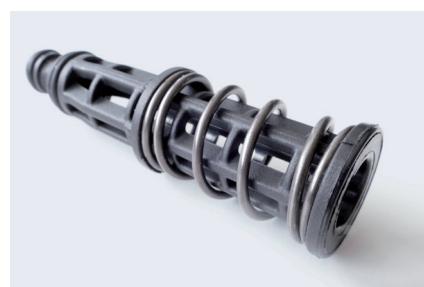
Figura 1: Tubo de drenaje desmontado

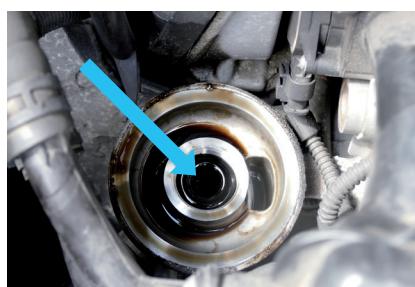
Figura 2: Vista desde arriba del alojamiento del filtro de aceite y el tubo de drenaje montado (flecha)

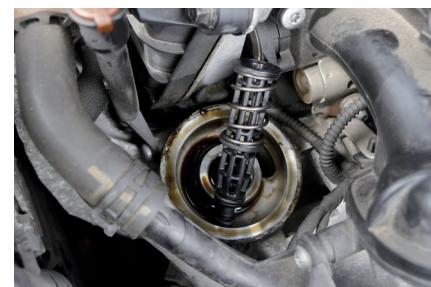
En algunos casos, el tubo de drenaje se queda enganchado en la posición inferior después de desmontar el filtro de aceite antiguo.

Por regla general, esto también se detecta por el hecho de que en el alojamiento quedan restos de aceite usado. Puesto que el muelle sigue bajo presión, el tubo puede salir proyectado en cualquier momento. En el peor de los casos, esto ocurre sin que nos demos cuenta, por ejemplo, mientras el vehículo se encuentra sobre una plataforma elevadora. Si no se detecta que falta el tubo antes de concluir el cambio de aceite, el aceite de motor vuelve directamente al cárter de aceite después de arrancar el motor. El sistema no podrá establecer la presión suficiente y se iluminará el piloto de control de la presión del aceite.

Figura 3: Sin la contrapresión del filtro de aceite, el tubo de drenaje puede salir proyectado del alojamiento

Si es posible encontrar el tubo, este se puede limpiar y volver a insertar en su alojamiento. En este contexto debe asegurarse el sellado y el estado impecable de las juntas de goma. En caso de duda o de pérdida, el tubo puede adquirirse a través de la distribución de recambios originales. La referencia original es: 06J 115 679 E.

En motores con filtros de aceite roscados verticales (tipo de filtro OC) es imprescindible comprobar y asegurarse de la presencia del tubo antes de montar el nuevo filtro de aceite. Las series de motores posteriores con elementos filtrantes (tipo de filtro OX) cuentan con una geometría distinta en el desagüe de la carcasa del filtro y no están afectados por este problema. La junta del filtro de aceite debe humedecerse con aceite de motor limpio antes del montaje para evitar daños debidos a un montaje en seco.

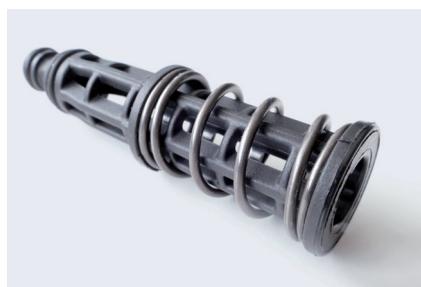
Illustration 1 : clapet démonté

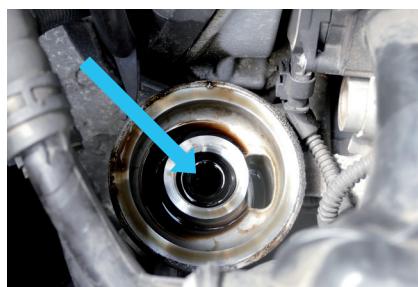
Illustration 2 : vue du dessus de la collerette de filtre à huile et du clapet monté (flèche)

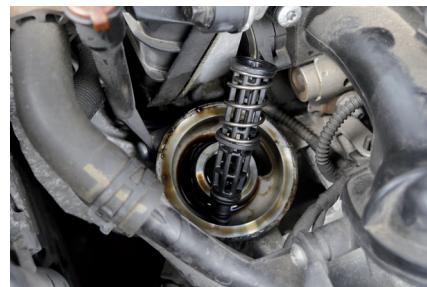
Dans certains cas, le clapet reste bloqué en position basse après le démontage du filtre à huile usagé. En général, on le remar-

que par la présence d'huile usagée logée dans la collerette. Le ressort étant toujours sous contrainte, le clapet peut être éjecté à tout moment. Dans le pire des cas, ce problème passe inaperçu, par exemple lorsque le véhicule se trouve sur le pont élévateur. Si personne ne remarque l'absence du clapet avant la fin de la vidange, l'huile moteur s'écoule directement dans le carter d'huile après démarrage du moteur. Le niveau de pression est alors insuffisant et le voyant de contrôle de la pression d'huile s'allume.

Illustration 3 : en l'absence de contre-pression du filtre à huile, le clapet risque d'être éjecté

Si vous trouvez le clapet, il suffit de le nettoyer et de le replacer dans la collerette. Il faut garantir l'étanchéité et le parfait état des joints en caoutchouc. En cas de doute ou de perte, vous pouvez commander le clapet auprès du service commercial de pièces détachées d'origine. La référence de la pièce d'origine est : 06J 115 679 E.

Pour les moteurs équipés de filtres vissés à montage vertical (filtre de type OC), il est essentiel de s'assurer que le clape est bien en place avant d'installer le nouveau filtre à huile. Les séries de moteurs ultérieures avec éléments filtrants (type de filtre OX) sont dotées d'une collerette à profil de drainage différente et ne sont pas concernées. Il faut toujours lubrifier les joints du filtre à huile avec du liquide moteur propre avant le montage pour éviter tout dommage causé par un montage à sec.

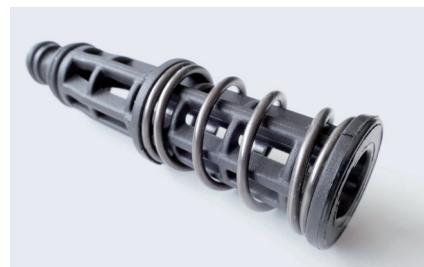
Ilustracja 1: Wymontowana rurka

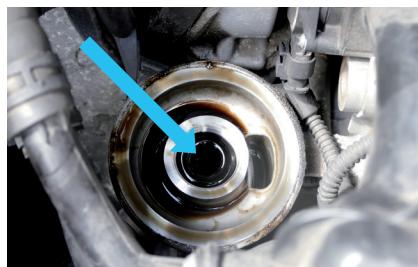
Ilustracja 2: Widok z góry na kołnierz filtra oleju i zamontowaną rurkę (strzałka)

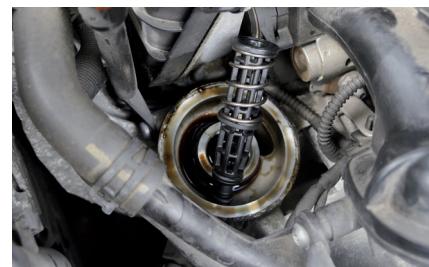
W pojedynczych przypadkach po wymontowaniu starego filtra oleju rurka pozostaje zaklinowana w dolnym położeniu. Z re-

guły można to rozpoznać po tym, że w kołnierzu pozostaje stary olej. Sprzęyna jest nadal obciążona, rurka może więc wyskoczyć w każdej chwili. W najgorszym przypadku następuje to niezauważalnie, np. gdy pojazd znajduje się na podnośniku. Jeśli brak rurki nie zostanie zauważony do momentu zakończenia wymiany oleju, to po uruchomieniu silnika olej silnikowy ponownie będzie spływał bezpośrednio do miski olejowej. Nie będzie możliwości tworzenia wystarczającego ciśnienia i zapali się kontrolka ciśnienia oleju.

Ilustracja 3: Nie dociskana przez filtr oleju rurka może wyskoczyć z kołnierza

Jeśli uda się znaleźć rurkę, można ją oczyścić i ponownie umieścić w kołnierzu. Trzeba przy tym zagwarantować szczelność i dobry stan uszczelek gumowych. W razie wątpliwości lub utraty rurki można ją zakupić w handlu oryginalnymi częściami zamiennymi. Numer części oryginalnej: 06J 115 679 E.

W przypadku silników z pionowymi wkładanymi filtrami oleju (typ filtra OC) przed zamontowaniem nowego filtra oleju należy się koniecznie zweryfikować obecność rurki. Późniejsze serie silników z wkładami filtrów (typ filtra OX) mają inną geometrię odpływu w kołnierzu i ta kwestia ich nie dotyczy. Przed montażem uszczelkę filtra oleju należy zwiżyć czystym olejem silnikowym, aby uniknąć uszkodzeń spowodowanych montażem na sucho.

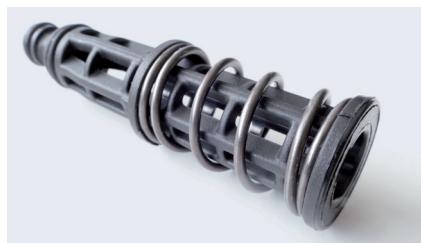
Иллюстрация 1: трубка масляного фильтра в снятом виде

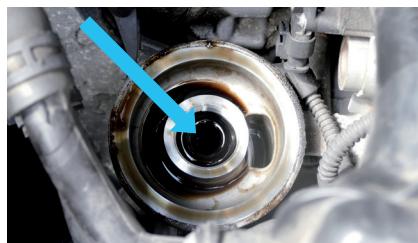
Иллюстрация 2: фланец масляного фильтра (вид сверху) и установленная трубка масляного фильтра (показана стрелкой)

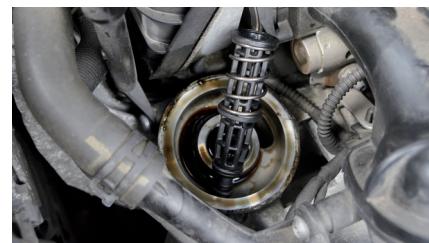
В редких случаях после демонтажа масляного фильтра трубка масляного фильтра застревает в нижнем положении. Как

правило, это можно понять по наличию отработанного масла во фланце. Поскольку пружина остается под нагрузкой, трубка масляного фильтра может в любой момент выскочить. В самом неблагоприятном случае это происходит незаметно, например, когда машина находится на подъемной платформе. Если завершить замену масла и не заметить отсутствие трубы масляного фильтра, после запуска двигателя моторное масло будет стекать прямо в картер. Создать необходимое давление масла не получится, и загорится индикатор давления масла.

Иллюстрация 3: без противодавления, оказываемого масляным фильтром, трубка масляного фильтра может выскочить из фланца

Следует найти трубку масляного фильтра, очистить ее и снова вставить во фланец. При этом следует убедиться в целостности и герметичности резиновых прокладок. Если вы сомневаетесь или потеряли трубку, то ее можно купить у дилера. Артикул оригинальной запчасти — 06J 115 679 E.

В двигателях с вертикальными навинчивающимися фильтрами (серии OC) перед установкой нового масляного фильтра необходимо обязательно убедиться в наличии трубы масляного фильтра. Это не относится к двигателям более поздних серийных моделей, где используются сменные фильтрующие элементы (серии OX) и другой принцип слива масла из фланца. В целях предотвращения повреждений от сухого монтажа необходимо всегда смазывать прокладки перед их монтажом на масляный фильтр чистым моторным маслом.

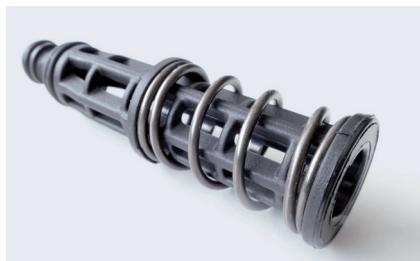
Resim 1: Sökülmüş durumda dikey boru

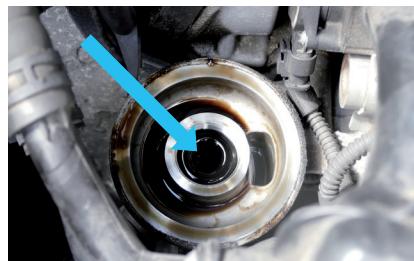
Resim 2: Yağ滤resi flanşının ve takılan dikey borun (ok) üstten görünümü

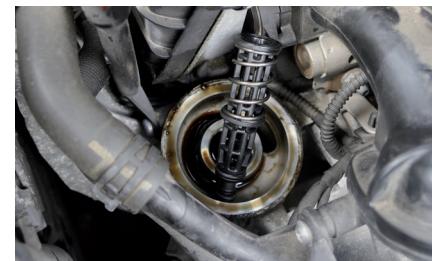
Özel durumlarda eski yağ滤resi söküldükten sonra dikey boru alt konumda takılı kalabilir. Bu normalde, flansta eski yağın kalmasından da anlaşılabılır.

Resim 3: Yağ滤resinin karşı basıncı olmadığından, dikey boru flanştan dışarı fırlayabilir

Ancak yay halen yük altında olduğundan, boru her an dışarı fırlayabilir. En elverişsiz durumda, örneğin araç kaldırma platformundayken bu durum fark edilmeden gerçekleşir. Borunun eksik olduğu, yağ değişimi tamamlanana kadar fark edilmezse, motor çalıştırıldıkten sonra motor yağı doğrudan yağ karterine geri akar. Yeterli basınç oluşturulamaz ve yağ basıncı kontrol lambası yanar.

Dikey boru bulunabilirse, temizlenebilir ve flanşta yeniden takılabilir. Bu sırada lastik contaların sızdırmazlığı ve kusursuz durumda olması sağlanmış olmalıdır. Şüphe halinde veya kayıp durumunda, dikey boru orijinal yedek parça piyasasından temin edilebilir. Orijinal parça numarası: 06J 115 679 E.

Sabit vidali yağ滤resine (filtre tipi OC) sahip motorlarda yeni yağ滤resi takılmadan önce, dikey borunun mevcut olup olmadığı mutlaka kontrol edilmeli ve bundan emin olunmalıdır. Filtre elemanlarına (filtre tipi OC) sahip daha sonraki motor serilerinin flanşında farklı bir akış geometrisi vardır ve onlar bundan etkilenmez. Kuru montajdan kaynaklanan bir hasarı önlemek için, yağ滤resindeki contaya montajdan önce temiz motor yağı sürülmelidir.

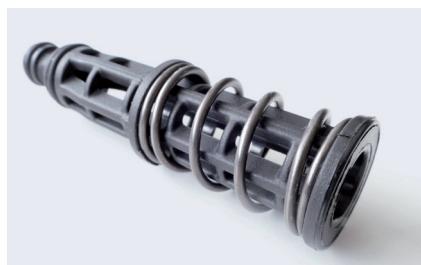
Εικόνα 1: Σωλήνας ανύψωσης απεγκατεστημένος

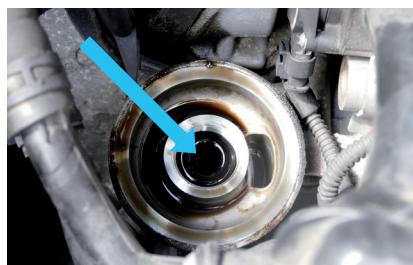
Εικόνα 2: Άποψη από πάνω της φλάντζας φίλτρου λαδιού και του ενσωματωμένου σωλήνα ανύψωσης (βέλος)

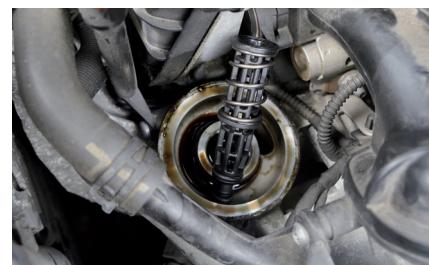
Σε μεμονωμένες περιπτώσεις, ο σωλήνας ανύψωσης παραμένει στην κάτω θέση μετά την αφαίρεση του παλιού φίλτρου λαδιού.

Εικόνα 3: Χωρίς την αντίθλιψη του φίλτρου λαδιού, ο σωλήνας ανύψωσης μπορεί να αναπτηδόσει έξω από τη φλάντζα

Σε κινητήρες με όρθια βιδωτά φίλτρα (τύπος φίλτρου OC), είναι σημαντικό να ελέγχετε και να βεβαιωθείτε ότι υπάρχει ο σωλήνας ανύψωσης πριν από την εγκατάσταση του νέου φίλτρου λαδιού. Οι μεταγενέστερες σειρές κινητήρων με ένθετα φίλτρου (τύπος φίλτρου OC) διαθέτουν διαφορετική γεωμετρία ροής στη φλάντζα και δεν επιτρέπονται. Η φλάντζα στο φίλτρο λαδιού πρέπει να διαβραχεί με καθαρό λάδι κινητήρα πριν από τη συναρμολόγηση, για να αποφευχθεί ζημιά εξαιτίας ξηρής συναρμολόγησης.
