# Blue Print Info

## Mitsubishi Colt, Smart Forfour – Rear Wheel Bearing ABS Sensor Refitment

**Applicable References:** ADC48350

**Applications:** Mitsubishi Colt / Smart Forfour 1.1, 1.3, 1.5 2004>

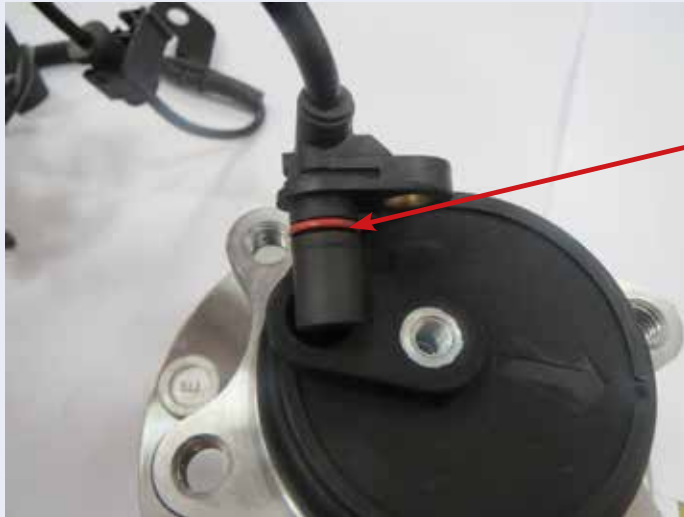
"O" ring  
Junta Tórica  
Уплотнительное кольцо  
Anneau d'étanchéité ABS

Failure to check and replace if necessary will result in dirt or moisture entering the wheel bearing causing accelerated wear and ultimately noisy operation.

**GB** Please ensure that the "O" ring is in good condition on the ABS sensor when refitting in to the new rear wheel bearing hub.
