Blue Print

ADBP990016, ADU172101

Verschiedene Mercedes-Benz-Modelle

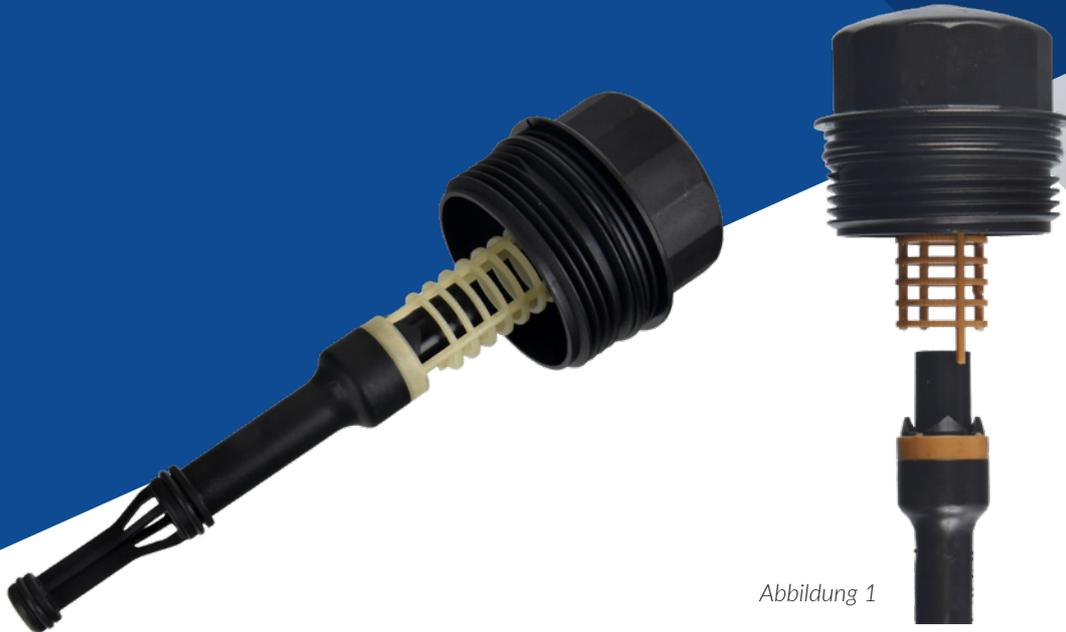
Abbildung 1

Ölfiltergehäusedeckel mit Dichtring

Beim Austausch des Motorölfilters im Rahmen der Wartung kann der Deckel des Ölfiltergehäuses brechen, so dass das Ausrichtungsrohr des Ölfilters und das entsprechende Filterelement im Gehäuse verbleiben (Abb.1).

Nach vielen Betriebsstunden und ständiger Einwirkung der Wärmeentwicklung des Motoröls sowie Vibrationen wird das Material des Ausrichtungsrohrs des Original-Ölfiltergehäusedeckels spröde und bricht.

Entfernen Sie das Ölfilterelement und die Reste des Ausrichtungsrohrs des Ölfiltergehäusedeckels aus dem Gehäuse. Prüfen Sie, ob Bruchstücke vorhanden sind, und entfernen Sie diese zusammen mit überschüssigem Öl. Ersetzen Sie den Ölfiltergehäusedeckel durch das Blue Print-Teil ADBP990016 (das komplett mit allen O-Ring-Dichtungen geliefert wird) zusammen mit dem Ölfilterelement ADU172101. Schmieren Sie die Dichtungen mit dem Motoröl und ziehen Sie den Gehäusedeckel mit dem empfohlenen Drehmoment von 25 Nm an.
