Blue Print ADC41473

ATEŞLEME BOBINİ HATASI

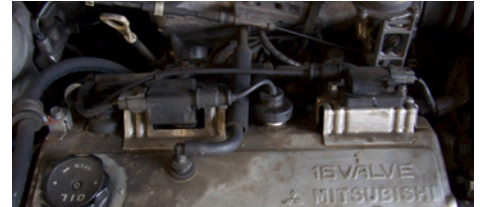
Bobinin ya da buji borusunun izolasyonunda sıklıkla görülen hatalı ateşleme izleri, soğuk/nemli koşullarda (örn. Soğuk başlama sırasında) yaşanır. Bu, kir ilerleyen dönemlerde daha da artabilir. İz, aracın çalışması sırasında görülebilir ve motor sesinden anlaşılabilir.

Örnek A bobin gövdesinden merkeze doğru uzanan kir izi.

Örnek B bujinin buji seramiği üzerinde görülen izler (yanık izlerine bkz.)

Blue Print bujilerin ve Ht başlarının bobinlere ek olarak yerleştirilmesini ya da dikkatlice kontrol edilmesini önerir. Ayrıca mantıklı teşhis prosedürünün (bobinleri değiştirmeden önce) gereksiz parça değişimini önlemek adına takip edilmesini öneririz.
