Blue Print ADC47347, ADC47353

Applicabile a:
Mitsubishi Montero, Pajero e Shogun con motore diesel 4M41

Kit catena distribuzione

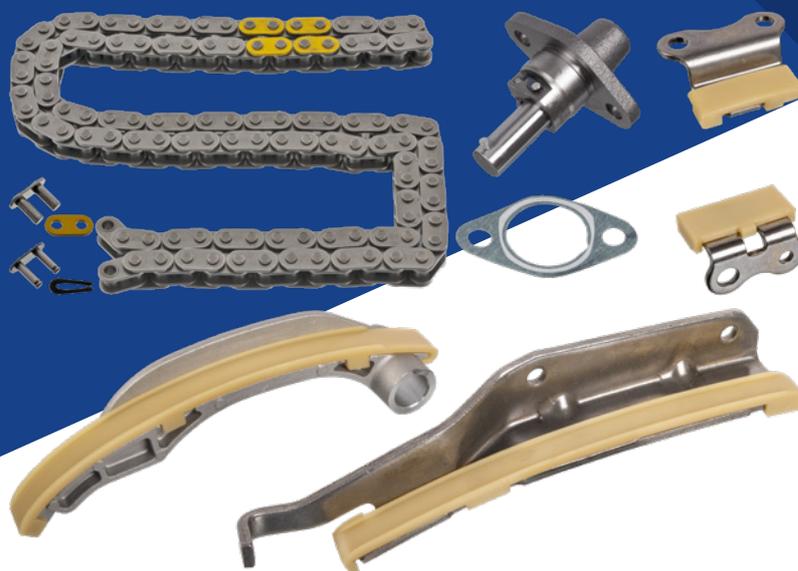
Un tintinnio proveniente dall'area della catena distribuzione del motore o una catena distribuzione rotta.

L'usura del tendicatena distribuzione viene accelerata durante il funzionamento. Ciò è causato dagli alti depositi di carbonio che si accumulano nell'olio, a causa delle misure di controllo delle emissioni di scarico implementate su questo motore.

È possibile che il tenditore non funzioni più correttamente. Ciò a sua volta si tradurrà in una catena distribuzione non tensionata, causando un rumore sferragliante o la rottura della catena stessa.

Rimuovere il tendicatena distribuzione e ispezionarlo per usura eccessiva, danni e estensione eccessiva dello stantuffo. Questo viene verificato osservando i segni di graffio tra la superficie di contatto della camma e la cremagliera dello stantuffo. Se lo stantuffo si è esteso oltre il normale intervallo operativo, saranno presenti segni dalla settima posizione in poi. La camma può anche subire danni ai denti, limitando quindi il funzionamento della camma stessa.

Rimuovere il coperchio bilancieri. Utilizzando un cacciavite a punta piatta, sollevare la catena distribuzione dalla superficie di guida e controllare le condizioni della superficie di scorrimento della catena. Una superficie di usura butterata è causata da una catena distribuzione non tensionata che sbatte.

Una volta confermata la causa, sostituire il kit catena distribuzione secondo il manuale di officina, compreso il cambio dell'olio motore e del filtro.
