Blue Print ADG070136

Hyundai i10 (PA) 2008 > 2017, Kia Picanto (TA) 2011 > 2017

Lambdasonde

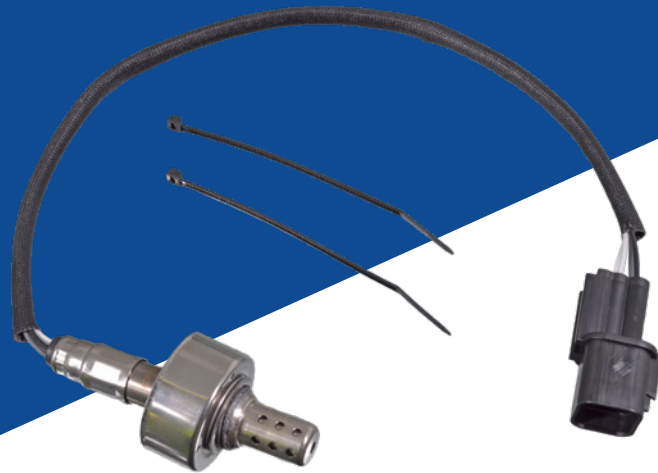
Der Motor läuft unregelmäßig, der Kraftstoffverbrauch ist gestiegen und die Motorkontrollleuchte leuchtet auf. Der Fehlercode P0141 - O2-Sensor Heizkreislauf (Bank 1, Sensor 2) ist im Motorsteuergerät (ECU) gespeichert. Der Fehler tritt erneut auf, nachdem eine neue Lambdasonde eingebaut wurde.

Der Kabelstrang, der die Lambdasonde und das Motorsteuergerät verbindet, hat einen hohen elektrischen Widerstandswert, der die oben genannten Probleme verursacht.

Vor dem Austausch der Lambdasonde sollte der Kabelstrang, der die Lambdasonde mit dem Steuergerät verbindet, überprüft werden. Dies ist auf einen elektrischen Widerstandswert außerhalb der Toleranzgrenze zurückzuführen, der zeitweise auftritt und den Fehlercode P0141 verursacht. Sollte der Fehler durch den Kabelstrang ausgelöst werden, muss entweder der Kabelstrang ausgetauscht oder eine Reparatur des Kabelstrangs durchgeführt werden.

Wenn die erforderlichen Arbeiten abgeschlossen sind, löschen Sie den Fehlerspeicher des Steuergeräts mit einem geeigneten Diagnosetester und führen Sie einen Fahrversuch durch.
