Blue Print ADG070136

Hyundai i10 (PA) 2008 > 2017, Kia Picanto (TA) 2011 > 2017

Sonda lambda

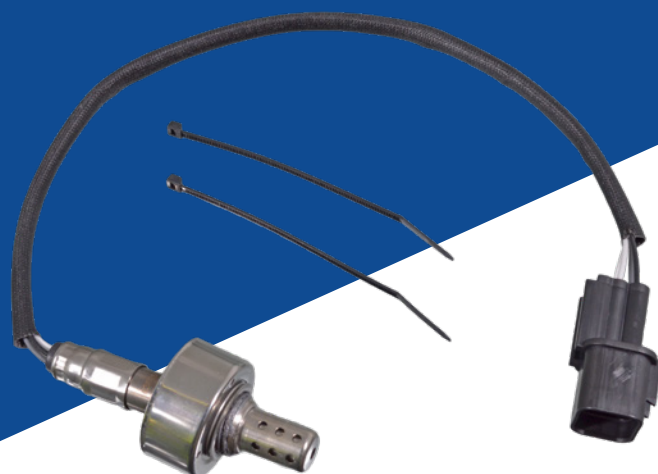
Il motore non funziona in modo uniforme, il consumo di carburante è aumentato e la spia di "controllo motore" si accende. Codice di errore P0141 - Il malfunzionamento del circuito riscaldatore del sensore O2 (banco 1, sensore 2) è memorizzato nell'unità di controllo del motore (ECU). L'errore si ripresenta dopo che è stato montato un nuovo sensore di ossigeno.

Il cablaggio che è collegato dal sensore di ossigeno alla ECU ha un valore di resistenza elettrica elevato, causando i problemi sopra elencati.

Prima di sostituire la sonda lambda, è necessario completare un test del cablaggio che collega la sonda alla ECU. Ciò è dovuto a una lettura intermittente della resistenza elettrica fuori tolleranza, che causa il codice di errore P0141. Se viene rilevato il guasto nel cablaggio, sarà necessario un cablaggio sostitutivo o dovrà essere eseguita una riparazione sul cablaggio esistente.

Al termine del lavoro, cancellare il codice di guasto dalla ECU utilizzando un tester diagnostico adatto ed eseguire una prova su strada.
