Blue Print ADG070136

Hyundai i10 (PA) 2008 > 2017, Kia Picanto (TA) 2011 > 2017

Sonda lambda

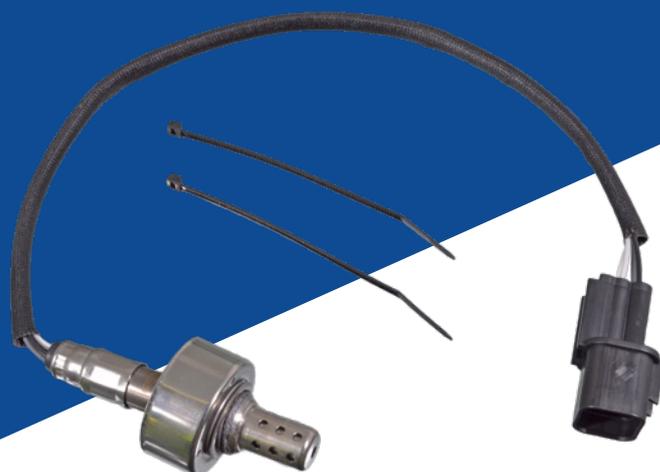
O motor está a funcionar de forma irregular, o consumo de combustível aumentou e a luz de aviso 'verificar motor' está acesa. Código de avaria P0141 - O mau funcionamento do circuito de aquecimento do sensor O2 (banco 1, sensor 2) está gravado na unidade de comando do motor (ECU).

A avaria reaparece após a instalação de uma nova sonda lambda.

Os cabos elétricos que estabelecem a ligação da sonda lambda à ECU tem um valor de resistência elevado, causando os problemas indicados acima.

Antes de substituir a sonda lambda, deve ser executado um teste aos cabos elétricos que conectam a sonda lambda à ECU. Isto ocorre devido a uma leitura intermitente da resistência elétrica fora da tolerância, causando o código de avaria P0141. Se a falha for detectada nos cabos elétricos, será necessário substituí-los ou efetuar uma reparação nos cabos existentes.

Quando for concluído o trabalho necessário, apague o código de avaria da ECU utilizando um equipamento de diagnóstico adequado e faça um teste em estrada.
