Aplicações:
Suzuki Grand Vitara 1998>2005

SUZUKI GRAND VITARA - SENSOR DE POSIÇÃO DA ÁRVORE DE CAMES

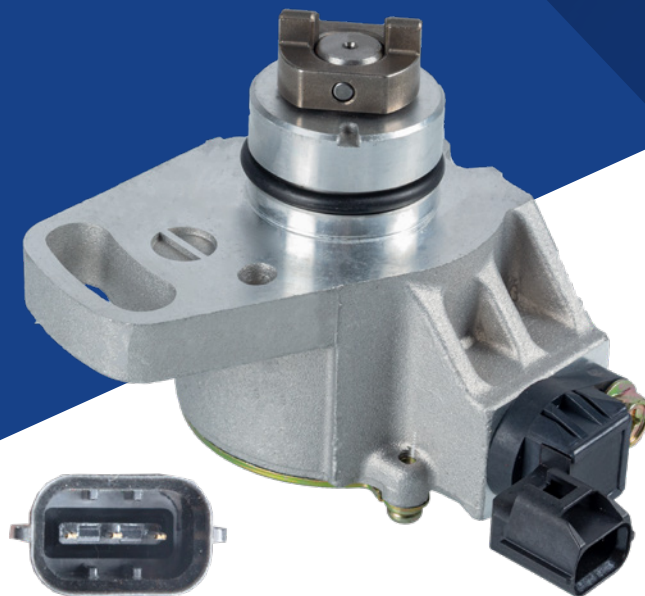
O motor falha no arranque.

Não há sinal do sensor de posição da árvore de cames, que é acionado pela árvore de cames.

Nota: quando diagnosticar o sensor como a causa para a falha do sinal de posição da árvore de cames, verifique se a árvore de cames de escape roda aquando do arranque do motor porque, o problema pode estar na corrente de distribuição.

Caso seja efetuada a substituição do sensor de efeito de Hall, é necessário verificar o avanço da ignição. Para realizar o ajuste da ignição, tenha em consideração o seguinte procedimento.

- O motor deve estar na temperatura de funcionamento, todas as cargas (iluminação, A/C, etc) devem estar desligadas e a velocidade do ralenti deve ser de 750+/-50 rpm.
- Com o motor desligado, ative o modo de avanço estático através do equipamento de diagnóstico.
- Ajuste o sensor de posição da árvore de cames de forma a obter o avanço correto e verifique com recurso a uma pistola estroboscópica. O avanço deve ser de 5° +/- 1° APMS. Em seguida aperte os parafusos de fixação.
- Após verificar o avanço, desative o modo de avanço estático, desligue o motor e volte a ligar.
- Verifique novamente o avanço de ignição, através da pistola estroboscópica, com o motor ao ralenti. O valor de avanço deve ser 14° +/- 2° APMS.
- Se o valor de avanço está fora do recomendado, proceda novamente ao ajuste.
