Blue Print ADM561302

Mazda CX-30, CX-3, CX5 I & II, Mazda 2 III, Mazda 6 III & IV

Motori: 1.5d, 1.8, 2.2d

Puleggia alternatore

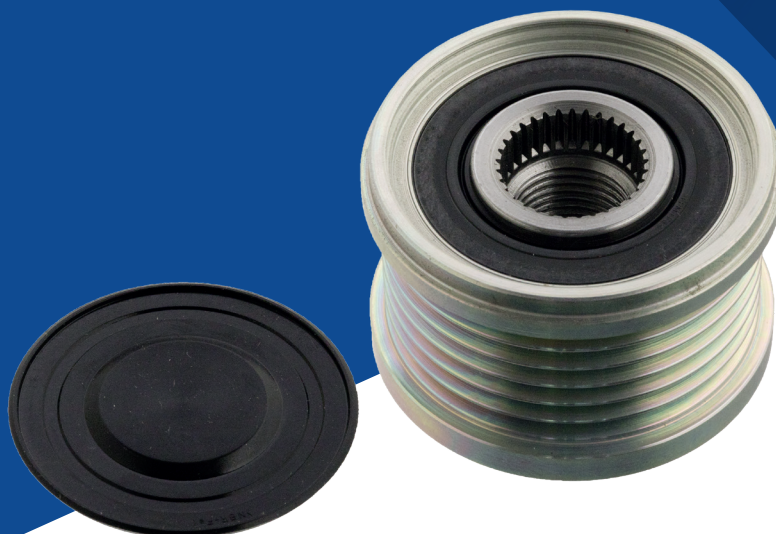
Il veicolo diventa difficile da avviare e mostra segni di surriscaldamento e/o si sente un rumore "stridente" proveniente dall'area intorno al vano motore. Il quadro strumenti del veicolo visualizza il messaggio di errore "malfunzionamento del sistema di carica - possibile arresto del motore" e la spia dell'alternatore/carica può accendersi insieme alla spia "i-stop" che lampeggia in ambrato. Queste spie indicano che la batteria non è in grado di caricarsi a sufficienza.

La puleggia alternatore è progettata per smorzare le vibrazioni che si verificano nella trazione ausiliaria anteriore e deve arrestarsi dolcemente quando viene fatta girare. Dopo un certo periodo di tempo, il cuscinetto si usura a causa dei carichi d'urto indotti, causando il grippaggio della puleggia. Questo a sua volta provoca lo slittamento e la delaminazione della cinghia ausiliaria, con conseguente rottura della cinghia stessa.

La cinghia ausiliaria deve essere rimossa e la puleggia alternatore deve essere ispezionata per verificare la presenza di depositi di gomma nelle nervature, causati dallo slittamento della cinghia. Controllare la rotazione della puleggia: deve "girare a vuoto" e arrestarsi senza problemi. Se si notano irregolarità dei cuscinetti o grippaggi, la puleggia deve essere sostituita insieme a una nuova cinghia ausiliaria. La pompa acqua di questo motore è azionata dalla cinghia ausiliaria, quindi continuare a guidare il veicolo con una puleggia e una cinghia difettose potrebbe causare un guasto catastrofico al motore dovuto al surriscaldamento. Anche la batteria e l'alternatore devono essere controllati e sostituiti se non rientrano nelle tolleranze. Inoltre, è necessario resettare eventuali codici di guasto nell'unità di controllo del motore (ECU).
