# Blue Print ADM58644, ADM58645, ADM58646, ADM58690

Aplicações:  
Modelos Mazda GG e GY

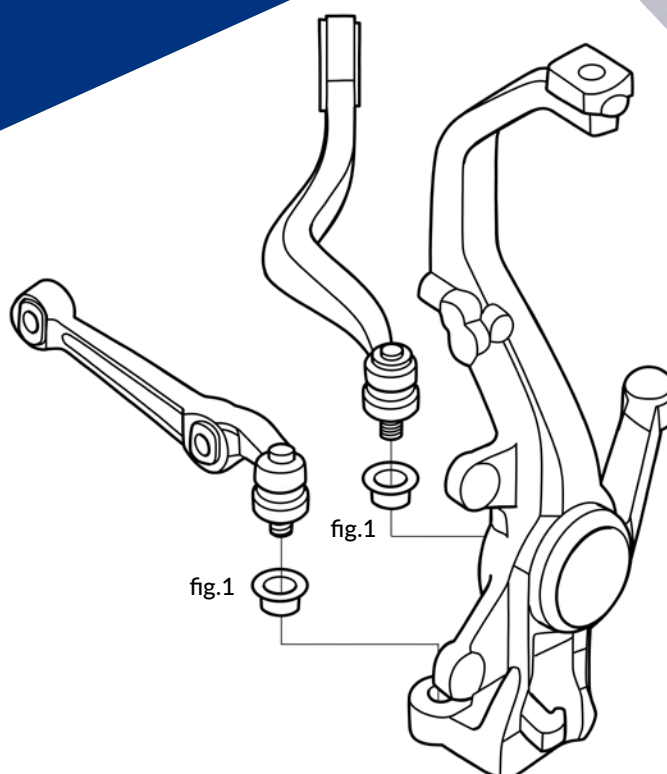
Ao substituir o braço de suspensão inferior, a rótula do braço novo não encaixa de forma firme na manga do eixo.

O diâmetro do orifício da manga de eixo onde a rótula do braço encaixa é demasiado largo, permitindo o movimento no encaixe.

A manga de eixo possui um casquilho (fig. 1) onde a rótula encaixa. O casquilho pode sair juntamente com a rótula usada durante a sua remoção.

Remova o casquilho da rótula usada e reencaixe na rótula nova. Se o casquilho ficar danificado durante a remoção, terá de ser substituído por um novo.

**Nota:** os casquilhos (dianteiro e traseiro) representadas não são permutáveis.
