Blue Print ADN17201

Nissan Almera, Almera Tino, Expert, Micra, Note, Primera, Sunny, Wingroad 1.0, 1.2, 1.4, 1.5, 1.6, 1.8 motores a gasolina

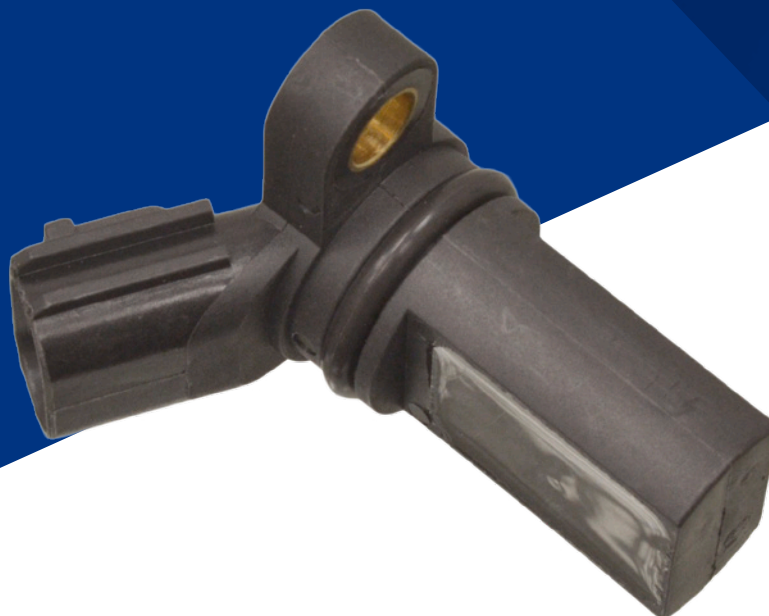
Sincronização incorreta da árvore de cames e da cambota dando sintomas de fraca aceleração e informação errada da rotação do motor.

A unidade de controlo do motor também pode ter vários códigos de erro gravados, por exemplo, P0011 Sincronização da árvore de cames "A" (Bancada 1), P0335 Sensor de posição da cambota e P0340 Sensor de posição da árvore de cames. Esta situação pode ser diagnosticada com uma simples substituição do sensor.

Os motores em causa são propensos a problemas de sincronização da árvore de cames / cambota. Quando diagnosticar estas falhas e verificar os sintomas acima descritos, a razão para a falha está normalmente associada ao desgaste da corrente de distribuição.

Verifique a posição e o alinhamento da corrente de distribuição e substitua todos os componentes que apresentam desgaste, conforme necessário, antes de atribuir a falha aos sensores da árvore de cames ou da cambota.

Se não verificar todos os aspectos deste sistema, podem acontecer erros de diagnóstico.
