Blue Print ADW190101

Aplicações:

Vários modelos Alfa Romeo, BMW, Chevrolet, Citroën, Fiat, Ford, Lancia, Opel, Peugeot, Saab, Suzuki

Bujão do cárter com o-ring

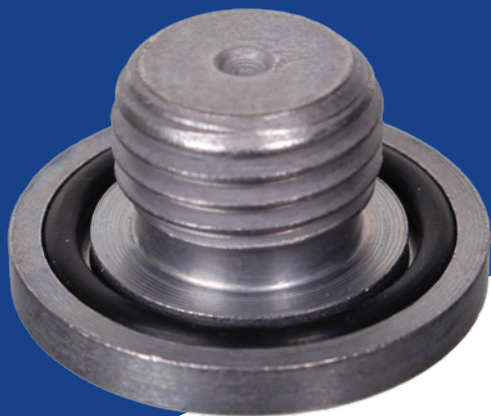
Figura 1 Peça original

O bujão do cárter original apresenta fraturas entre a rosca e a cabeça (Fig. 1). Devido a estas fraturas, existe o risco elevado do bujão se soltar do cárter, resultando na perda de óleo e consequente falha do motor, assim como ao derrame de óleo na estrada - um perigo para os outros utilizadores.

O desaperto e aperto repetidos do mesmo bujão, durante a manutenção programada, resulta no enfraquecimento do material do bujão do cárter. Isto pode ser acelerado caso o bujão seja excessivamente apertado.

De forma a evitar falhas, a Blue Print recomenda que este bujão seja substituído a cada mudança de óleo e apertado de acordo com os parâmetros de aperto do fabricante de veículo.
