# TECHINFO T101

### TECHNICAL INFO – 1.9DCi RENAULT

The 1.9DCi Renault engines need specific attention while replacing the turbocharger in order to prevent future turbocharger damage.

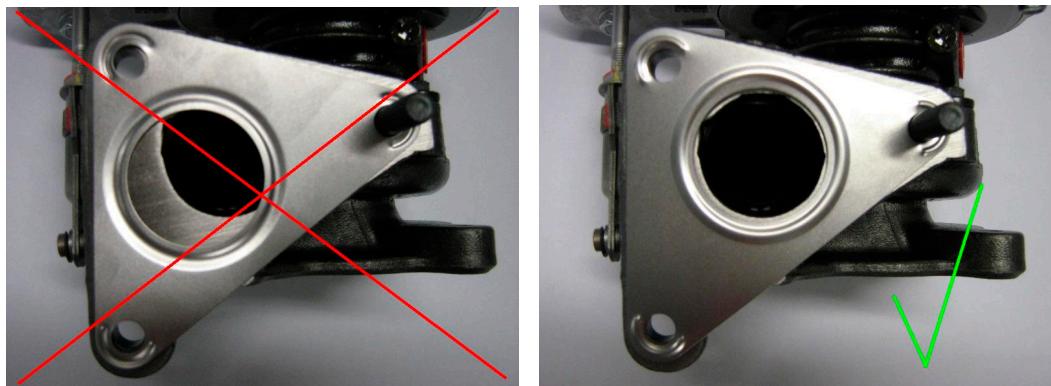
De 1.9DCi Renault motoren hebben specifieke aandacht nodig bij vervanging van de turbo zodat herhaling van de turbo schade wordt voorkomen.

Pakking turbine inlaat moet goed gemonteerd worden, zie hieronder :  
(let op gat pakking en inlaat gat turbine inlaat)

- ✓ Oliepomp controleren : een defect in de oliepomp kan te hoge oliedruk veroorzaken, wat kan leiden tot olielekkage uit de turbo.
- ✓ Aansluiting van olieaanvoerleiding in blok controleren op verstoppingen, om een gebrek aan oliesmering voor de turbo te voorkomen.
- ✓ EGR klep controleren en vervangen op voertuigen van voor juni 2003 om drukverlies van de turbo te voorkomen.
- ✓ Zorgvuldig olie vullen : let op dat er geen olie in de carterventilatie loopt, anders zal de turbo een overmatige fluittoon kunnen veroorzaken.
- ✓ Vervang de luchtinlaat leiding op het type Renault Laguna II (model van voor juni 2002) om mogelijke turboschade te voorkomen.

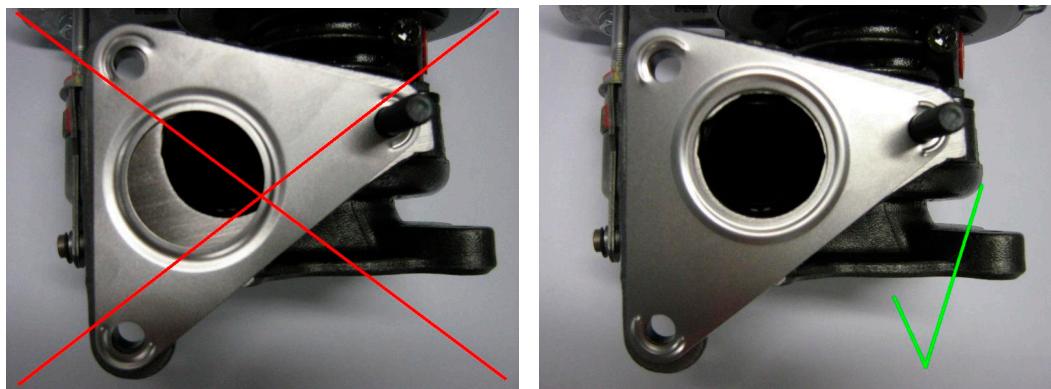
Le moteur 1.9DCi de Renault nécessite une attention particulière lors du remplacement du turbo, afin d'éviter une répétition de la panne.

Joint d'entrée des gaz doit être monté correctement, voir ci-dessous:  
(remarquez l'ouverture dans le joint par rapport à l'entrée des gaz)

- ✓ Contrôlez la pompe à huile: un défaut au niveau de la pompe à huile peut provoquer une surpression d'huile, et résulter dans un turbo qui fuit l'huile.
- ✓ Vérifiez le raccord du tuyau de graissage au niveau du bloc moteur, un bouchon à ce niveau provoquerait un manque de graissage du turbo.
- ✓ Contrôlez la vanne EGR, ou même remplacer la vanne sur tout véhicule datant d'avant juin 2003, pour éviter une perte de pression turbo.
- ✓ Soignez le niveau d'huile : assurez-vous que l'huile ne se propage pas dans le reniflard moteur, ceci pourrait inciter un sifflement excessif du turbo.
- ✓ Remplacez le tuyau d'aspiration d'air sur le modèle Renault Laguna II (Modèle d'avant juin 2002) pour exclure tout dommages au turbo.

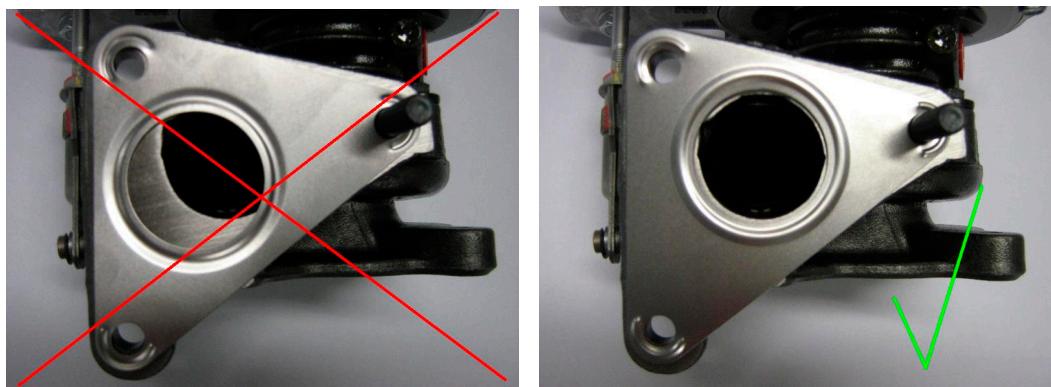
Двигателите на Renault -1.9DCi се нуждаят от специално внимание при подмяна на турбокомпресора с оглед предотвратяване на по-нататъшни повреди. **Важно е да се спазват следните процедури:**

Гарнитурата откъм изпускателния колектор трябва да се монтира правилно, вижте снимките : (обърнете внимание на отвора на гарнитурата и на фланеца)

Проверете маслената помпа : дефект в маслената помпа може да предизвика повишаване на налягането на маслото, което може да доведе до теч на масло от турбото.

- ✓ Проверете дали захранващия маслопровод към турбото не е запущен с оглед предпазване от липса на мазане на турбото.
- ✓ Проверете EGR клапана и го подменете за автомобилите произведени преди 2003 с оглед предотвратяване загуба на налягане от турбото.
- ✓ Наливайте масло много внимателно - важно е да не попадне масло в отдушника на двигателя. Това може да доведе до силен шум в турбокомпресора.
- ✓ Подменете входящия въздуховод на турбото на Renault Laguna - серия II, (моделите преди юни 2002) с оглед предотвратяване на по-нататъшни повреди.

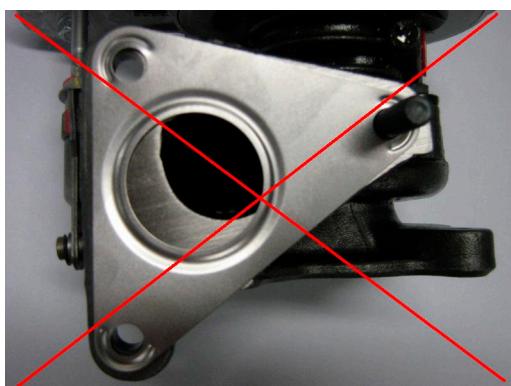
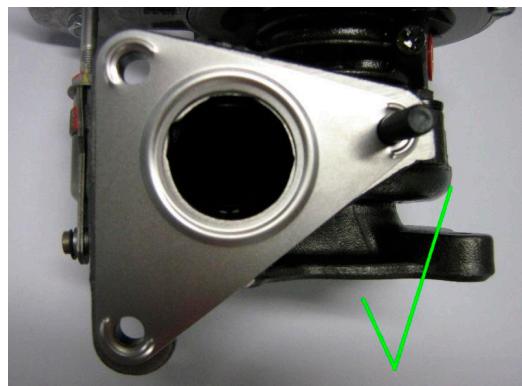
Motoarele 1.9DCI Renault au nevoie de o atenție specială în timpul înlocuirii turbosuflantelor pentru a preveni defectarea ulterioară a turbosuflantei ce urmează să fie montată.

Garnitura de etanșare dintre evacuarea gazelor din motor și turbosuflantă trebuie montată corect, pozele de mai jos reprezintă varianta corectă. Vă rugăm să fiți foarte atenți la centrarea orificiilor.

- ✓ Verificați baia de ulei: un defect în baia de ulei poate crea probleme în presiunea de ulei, lucru care poate duce la scurgeri de ulei din turbosuflantă.
- ✓ Verificați conducta de admisie a uleiului în turbosuflantă pentru depunerile sau dacă este înfundată astfel încât să poate fi prevenită funcționarea fără ulei a turbosuflantei.
- ✓ Verificați valva EGR și înlocuiți-o dacă vehiculul este produs înainte de 2003 pentru a preveni pierderile de presiune.
- ✓ Reumpleți cu grijă motorul cu ulei: verificați aerisitorul gazelor de carter, să fie curat deoarece aceasta poate conduce la un puternic șuierat al turbosuflantei.

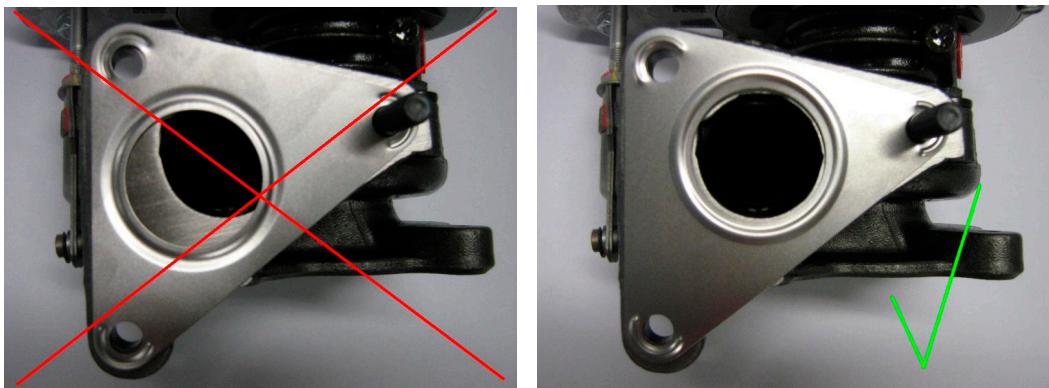
The turbine-inlet gasket must be properly mounted, see pictures below : (pay specific attention to the hole of the gasket and the turbine inlet flange)

- ✓ Check the oilpump : a defect in the oilpump can cause a rise in the oil pressure, which could lead to oil leakage from the turbo.
- ✓ Verify if the oil feed pipe on the engine side is not clogged, in order to prevent a lack of oil lubrication for the turbocharger.
- ✓ Check the EGR valve and repalce it on vehicles before 2003 to prevent a loss in turbocharger pressure.
- ✓ Refill the oil very carefully: it is important that there is no oil in the breather, becasue that could lead to a strong whistle-sound in the turbocharger.
- ✓ Replace the air inlet hose on the Renault Laguna type II (model before June 2002) in order to prevent possible turbo damage.

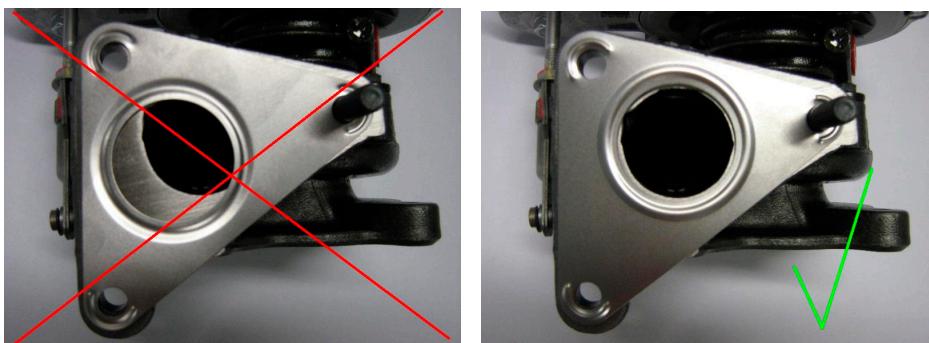
Silnik 1.9DCi montowany w RENAULT potrzebuje szczególnej uwagi podczas wymiany turbosprężarki w celu uniknięcia uszkodzenia w przyszłości.

Uszczelka wlotu turbiny musi być zamontowana poprawnie, sprawdź obrazki poniżej:

(proszę zwrócić szczególną uwagę na otwór w uszczelce oraz flanszę turbiny)

- ✓ Sprawdź pompę olejową: wszelkie defekty w pompie oleju mogą spowodować wzrost ciśnienia oleju, który może prowadzić do wycieków z turbiny.
- ✓ Sprawdź czy przewód dopływu oleju po stronie silnika nie jest zablokowany w celu uniknięcia braku smarowania turbosprężarki.
- ✓ Sprawdź zawór EGR, wymień zawór w pojazdach sprzed 2003 roku w celu uniknięcia strat w ciśnieniu doładowania.
- ✓ Ostrożnie uzupełnij olej: ważne jest żeby nie było oleju w jednostce odpowietrzającej ponieważ może to powodować dość głośny świsz w turbosprężarce.
- ✓ Wymień przewód dolotu powietrza do turbosprężarki w Renault Laguna II (modele przed Czerwiec 2002) celem zapobiegnięcia uszkodzenia turbiny.
