TURBOS
TURBOS HOET

T105

TECHINFOT105 TECHNICAL INFO – 1.9DCi RENAULT

The 1.9DCi Renault engines need specific attention while replacing the turbocharger in order to prevent future turbocharger damage.

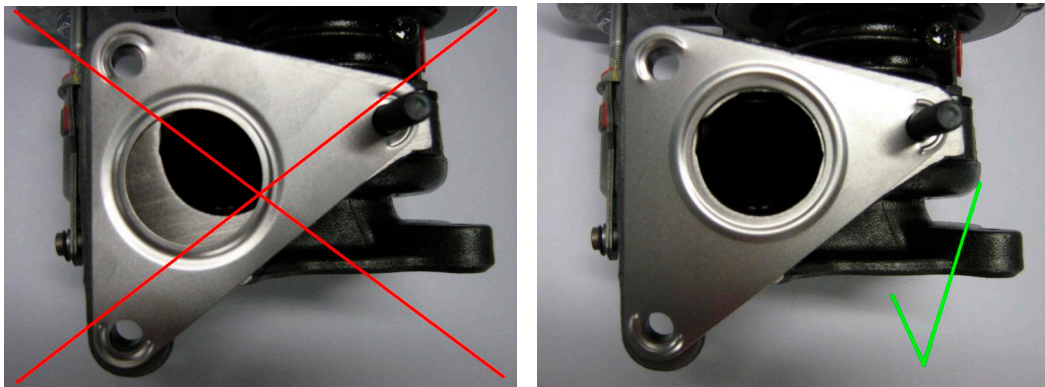
Pakking turbine inlaat moet goed gemonteerd worden, zie hieronder :
(let op gat pakking en inlaat gat turbine inlaat)

- ✓ Oliepomp controleren : een defect in de oliepompe kan te hoge oliedruk veroorzaken, wat kan leiden tot olie lekkage uit de turbo.
- ✓ Aansluiting van olieaanvoerleiding in blok controleren op verstoppingen, om een gebrek aan oliesmering voor de turbo te voorkomen.
- ✓ Zorgvuldig olie vullen : let op dat er geen olie in de carterventilatie loopt, anders zal de turbo een overmatige fluittoon kunnen veroorzaken.

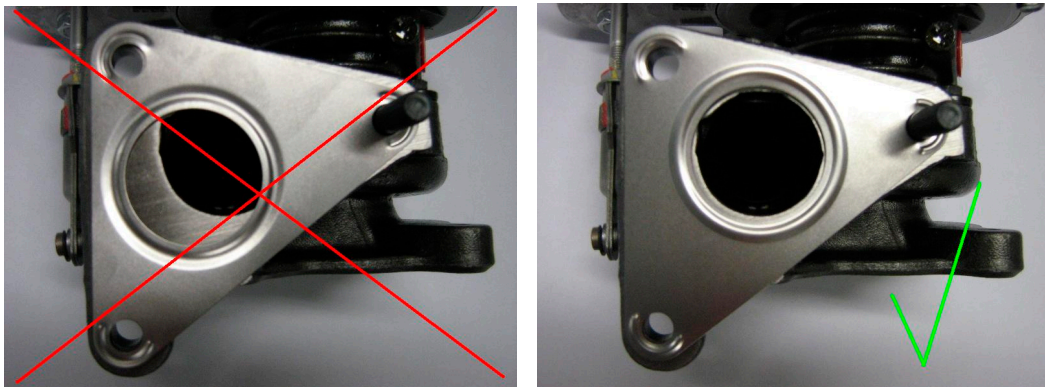
Joint d'entrée des gaz doit être monté correctement, voir ci-dessous:
(remarquez l'ouverture dans le joint par rapport à l'entrée des gaz)

- ✓ Contrôlez la pompe à huile: un défaut au niveau de la pompe à huile peut provoquer une surpression d'huile, et résulter dans un turbo qui fuit l'huile.
- ✓ Vérifiez le raccord du tuyau de graissage au niveau du bloc moteur, un bouchon à ce niveau provoquerait un manque de graissage du turbo.
- ✓ Soignez le niveau d'huile : assurez-vous que l'huile ne se propage pas dans le reniflard moteur, ceci pourrait inciter un sifflement excessif du turbo.

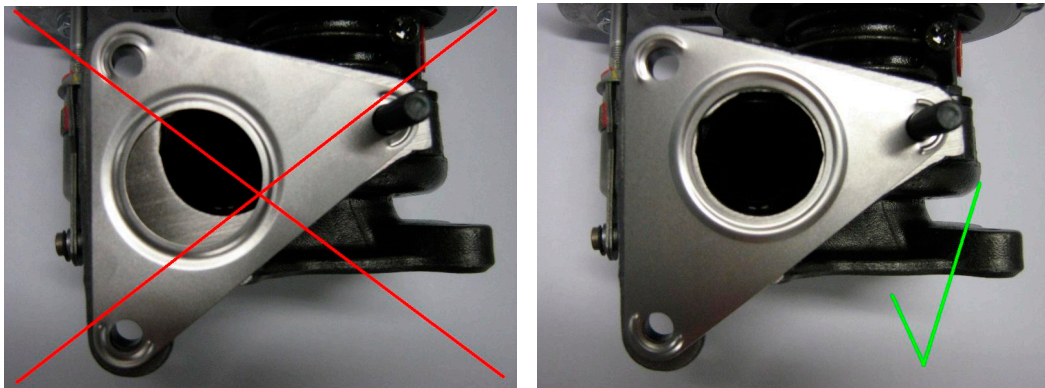
Гарнитурата откъм изпускателния колектор трябва да се монтира правилно, вижте снимките (обърнете внимание на отвора на гарнитурата и на фланеца) :

- ✓ Проверете маслената помпа : дефект в маслената помпа може да предизвика повишаване на налягането на маслото, което може да доведе до теч на масло от турбото.
- ✓ Проверете дали захранващия маслопровод към турбото не е запушен с оглед предпазване от липса на мазане на турбото.
- ✓ Наливайте маслото много внимателно - важно е да не попадне масло в отдушника на двигателя. Това може да доведе до силен шум в турбокомпресора.

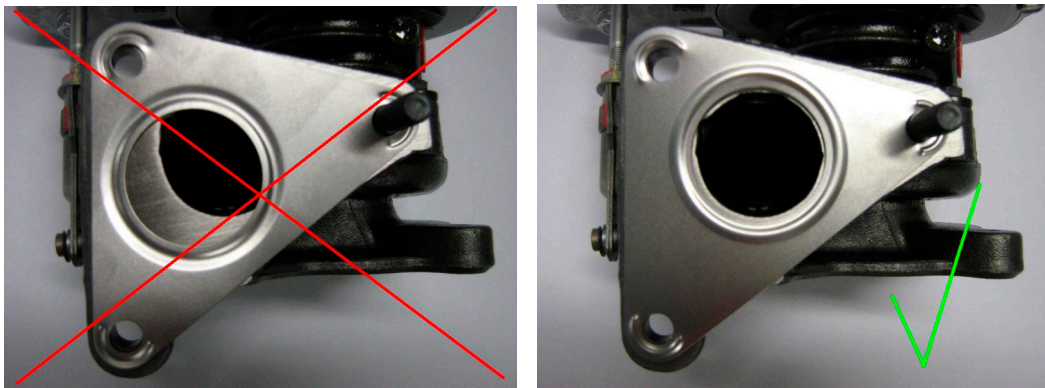
Flanșa de racordare la galeria de evacuare a gazelor arse trebuie montată așa cum se arată mai jos:

(remarcați deschiderea racordului față de admisia de gaze)

- ✓ Verificați pompa de ulei: un defect al pompei de ulei poate cauza o creștere a presiunii de ulei, care poate conduce la scurgeri de ulei din turbosuflantă.
- ✓ Verificați dacă tubulatura traseului de alimentare cu ulei pe partea dinspre motor nu este obturată, pentru a preveni lipsa de lubrefiere cu ulei a turbosuflantei.
- ✓ Completați uleiul cu atenție: este important să nu fie ulei în aerisitor, aceasta conducând la un fluierat puternic al turbosuflantei.

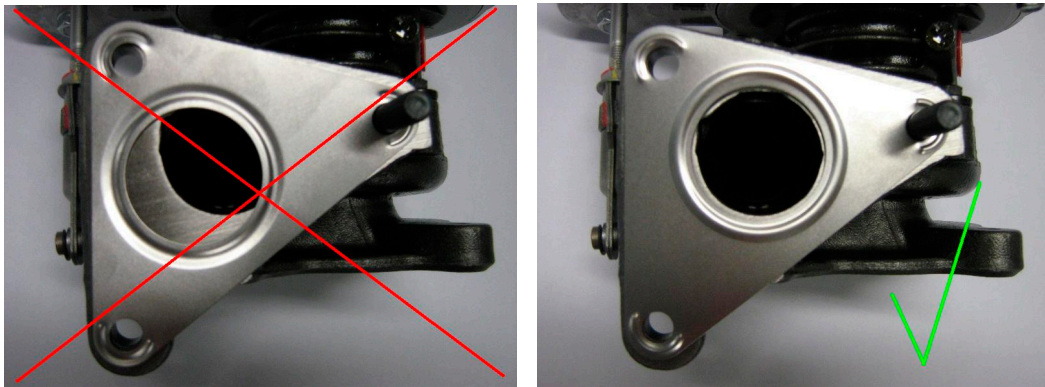
It is important that the following working procedure is being carried out:

- ✓ Check the oilpump: a defect in the oilpump can cause a rise in the oil pressure, which could lead to oil leakage from the turbo.
- ✓ Verify if the oil feed pipe on the engine side is not clogged, in order to prevent a lack of oil lubrication for the turbocharger.
- ✓ Refill the oil very carefully : it is important that there is no oil in the breather, because that could lead to a strong whistle-sound in the turbocharger.

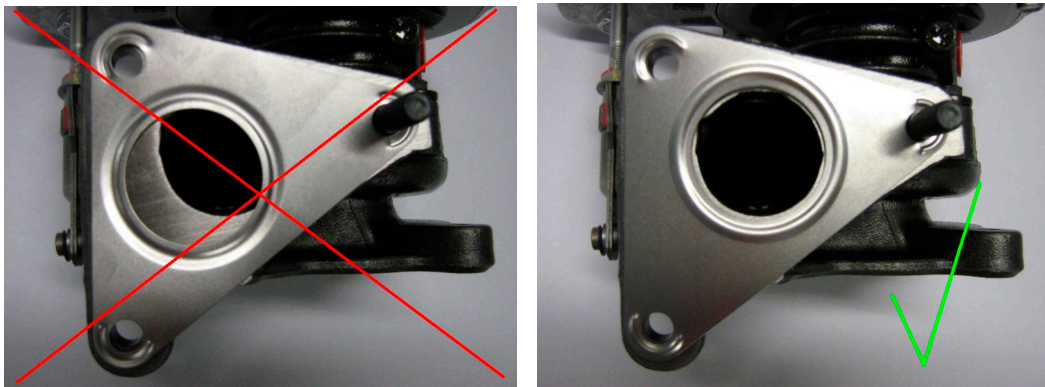
Ważne jest dostosowanie się do wspomnianej metody montażu oraz postępowanie zgodnie z nią.

- ✓ Sprawdź pompę olejową: wszelkie defekty w pompie oleju mogą spowodować wzrost ciśnienia oleju, który może prowadzić do wycieków z turbosprężarki.
- ✓ Sprawdź czy przewód dopływu oleju po stronie silnika nie jest zablokowany w celu uniknięcia braku smarowania turbosprężarki.
- ✓ Ostrożnie uzupełnij olej: ważne jest żeby nie było oleju w jednostce odpowietrzającej ponieważ może to powodować dość głośny świst w turbosprężarce.
