# TECHINFO T132

VW Crafter/Amarok 2.0TDI CKTB/C ; CSLA/B CFNA/B

**Turbo : 2100907**

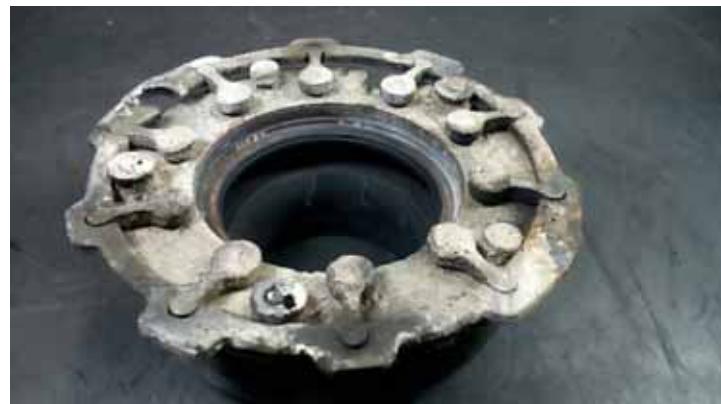
Bij vervanging van de Turbo's Hoet turbo **2100907** dient ten allen tijde gecontroleerd te worden of er lekkage van koelvloeistof kan vastgesteld worden, elders in de motor, bijvoorbeeld vanuit de cilinderkop of vanuit de EGR.

Indien koelvloeistof in de uitlaat -en vervolgens in de turbo- terecht komt, zal zich een witte afzetting vormen in het turbinehuis van de turbo, en op die manier de variabele geometrie van de turbo blokkeren of versturen.

Het motorcontrole lampje gaat branden, en het motormanagement meldt veelal storingscode's **P0299** (turbodruk regelgrens onderschreden) en **P2563** (signaal positiesensor incorrect).

Het lekkage probleem dient verholpen te worden voor de vervanging van de turbo.

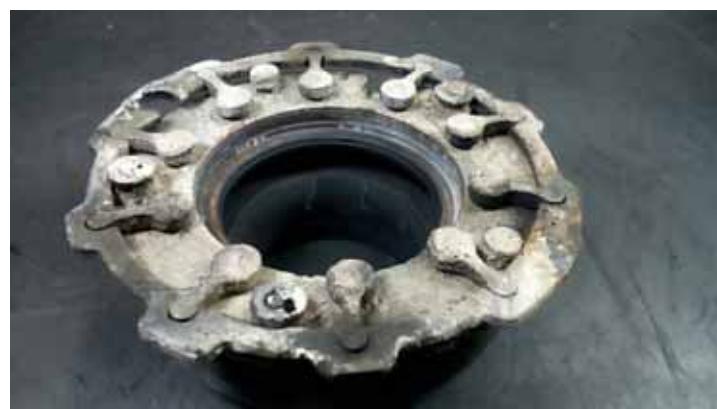
Lors du remplacement du turbo Turbo's Hoet **2100907** il est impératif de contrôler s'il n'y a pas une fuite de liquide de refroidissement, ailleurs dans le moteur, comme par exemple au niveau de la culasse, ou au niveau de la vanne EGR.

En effet, lorsque du liquide de refroidissement se retrouve dans l'échappement – et ensuite dans le turbo- un dépôt blanc se forme dans le carter échappement du turbo, et dérange ainsi le bon fonctionnement de la géométrie variable du turbo.

Le voyant de vérification moteur s'allume, et le module de gestion moteur signale souvent le code défaut **P0299** (limite de régulation non atteinte) et **P2563** (signal du capteur de position turbo erronné)

En cas de fuite, résoudre le problème avant la pose d'un nouveau turbo.

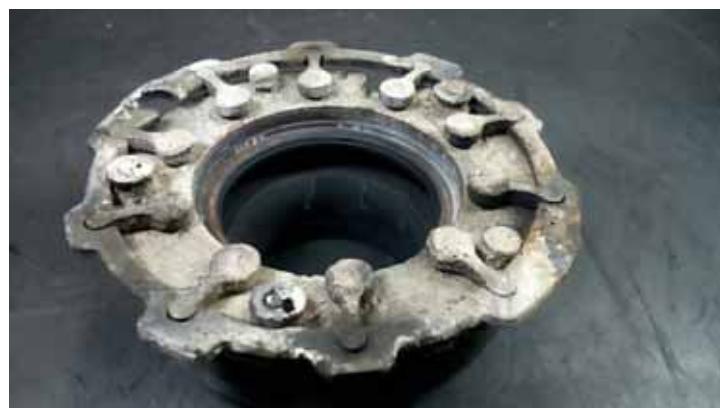
При подмяна на турбо Turbo's Hoet с номер **2100907**, задължително проверете охладителната система на двигателя за течове, като например върху главата или EGR клапана.

Когато охладителна течност попадне в изпускателната система или турбокомпресора, бял слой се насъбира вътре в топлия охлюв на турбината, което води до нарушаване работата на променливата геометрия.

Индикация Check Engine ще светне и компютърът ще регистрира грешки с кодове **P0299** (insufficient boost pressure/недостатъчно налягане при надуване) и/или **P2563** (Position sensor value failure/проблем със сензора за позиция).

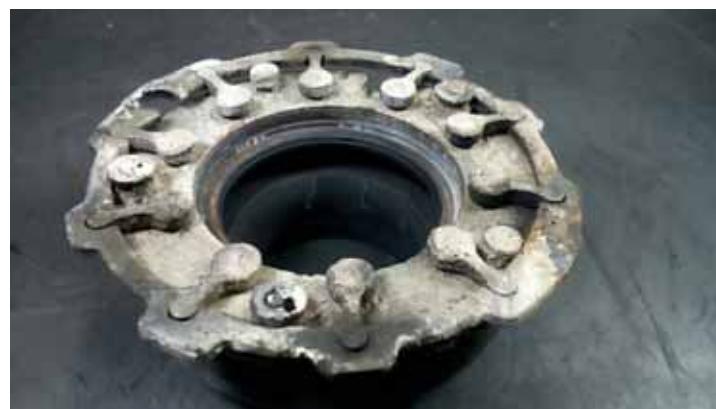
La inlocuirea unui turbo **2100907** de la Turbo's Hoet, va rugam verificati intotdeauna circuitul lichidului de racire al motorului in sensul unor eventuale surgeri, de exemplu la nivelul chiuloasei sau in zona valvei EGR.

In situatia in care lichidul de racire ajunge in traseul de evacuare – si implicit in turbosuflanta – se va forma o depunere alba in interiorul turbosuflantei, aceasta interferind cu mecanismul geometriei variabile al turbosuflantei.

Indicatorul ``Check Engine`` se va aprinde, iar modulul de control a motorului poate genera codurile de eroare **P0299** (presiune de supra-alimentare insuficienta) si **P2563** (valoare eronata a senzorului de pozitie).

În cazul constatarii unor surgeri, rezolvați problema înainte de a instala un turbo nou.

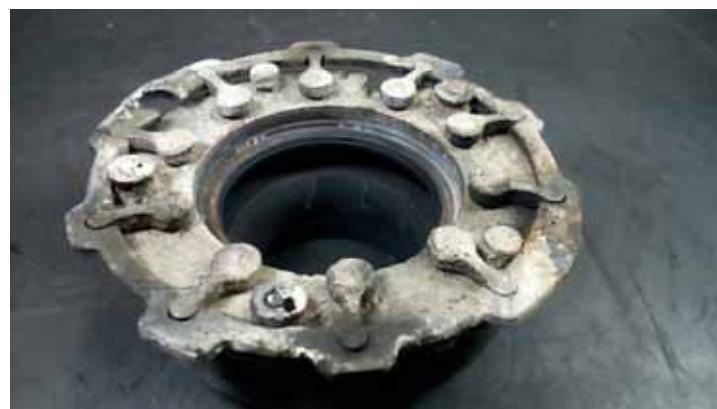
When replacing the Turbo's Hoet turbo **2100907**, please always check the cooling circuit of the engine for leaks, e.g. on the cylinder head or the EGR valve.

When the cooling liquid gets into the exhaust line -and in the turbocharger- a white deposit will form inside the turbine housing of the turbo, thus interfering with the variable geometry of the turbocharger.

The Check Engine Light will ignite, and the engine control module will possibly mention the default codes **P0299** (insufficient boost pressure) and **P2563** (Position sensor value failure).

The leakage problem must be addressed before replacing the turbocharger.

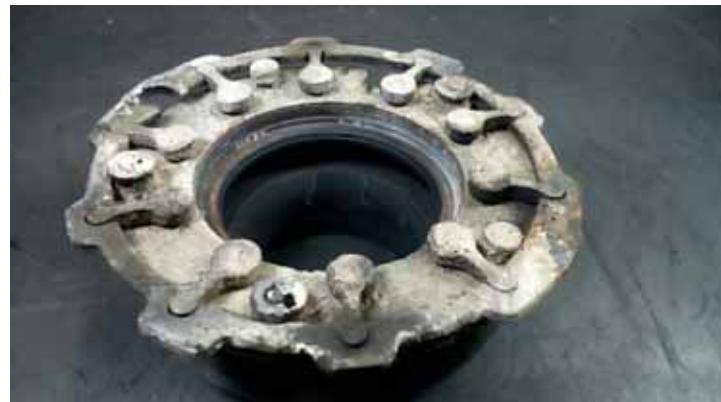
Podczas wymiany turbosprężarki Turbo Hoet **2100907** zawsze sprawdź szczelność obwodu chłodzenia silnika, np. na głowicy cylindrów lub na zaworze EGR.

Gdy ciecz chłodząca dostanie się do przewodu wydechowego - i do turbosprężarki - powstanie biały osad wewnętrz obudowy turbosprężarki, zakłócając w ten sposób pracę zmiennej geometrii turbosprężarki.

Kontrolka Check Engine zapali się, a moduł kontrolny silnika prawdopodobnie wymieni kod **P0299** (niewystarczające ciśnienie doładowania) i **P2563** (błąd wartości czujnika położenia).

Przed wymianą turbosprężarki należy rozwiązać problem wycieku.
