Technical information 2009038

TECHNICAL DATA SHEET 2009038

Replacement of the oil strainer gaskets:

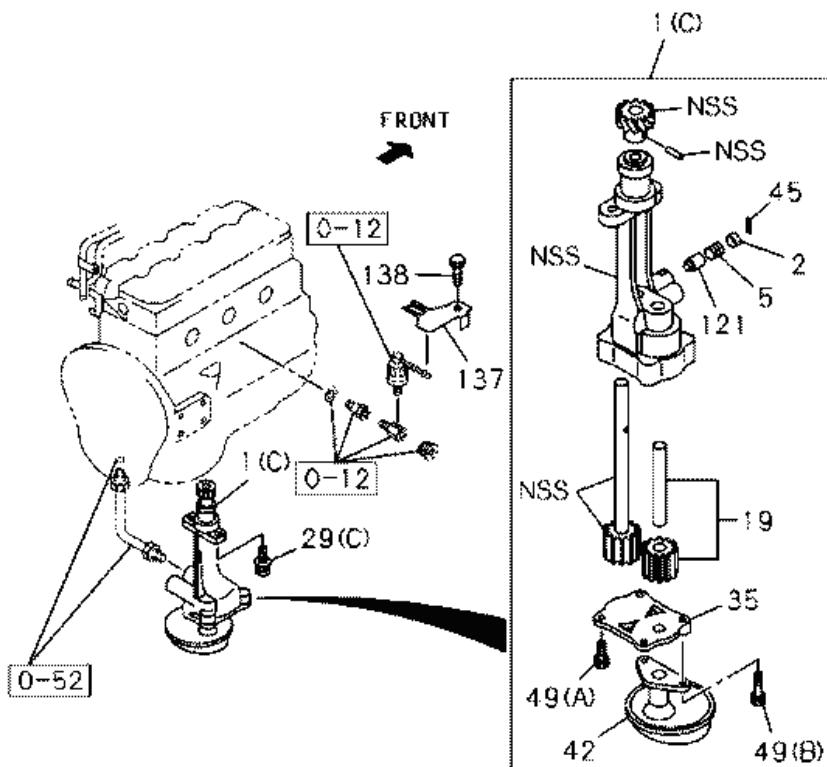
This is a modification to the Isuzu engine, which needs to be done in order to avoid a potential turbo failure.

This is due to the hardening of a flexible gasket on the oil suction pipe to the oil strainer on the oil sump pump. The oil pump draws in a mixture of air and oil, causing a reduction in the oil pressure. This can damage the turbo.

This modification only needs to be performed once. The improved Isuzu part has reference number: 8971377980

The oil sump needs to be removed in order to carry out this modification. Before filling the sump with oil, it is important to give the sealant time to dry. If it is not left to dry, then the sealant could enter the turbo circuit and lubrication system, causing serious damage.

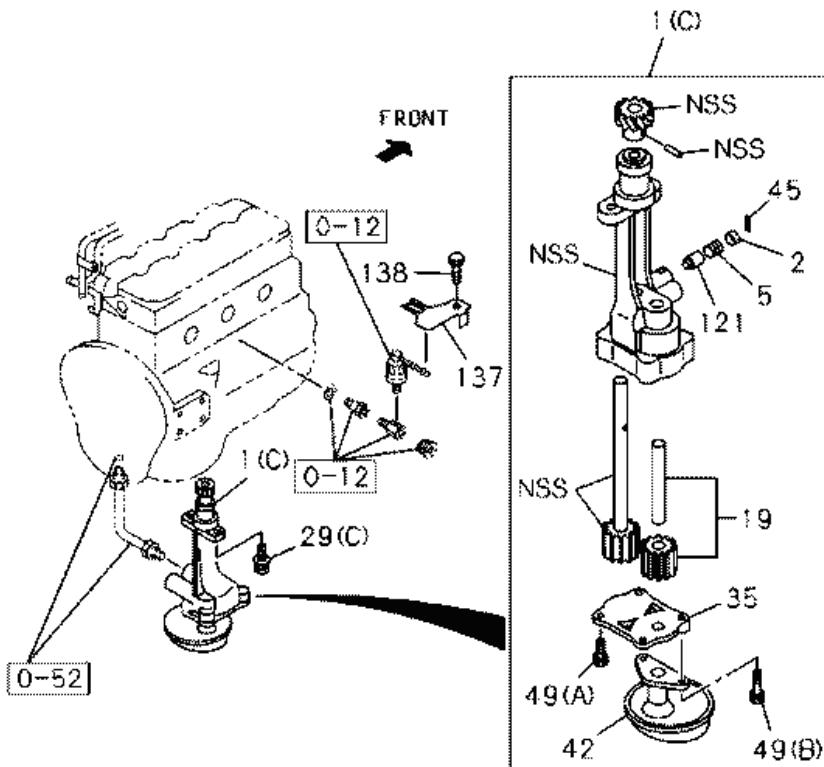
Es handelt sich um eine Änderung am Isuzu-Motor, die durchgeführt werden muss, um einen Fehler des Turbos zu verhindern.

Grund dafür ist die Verhärtung einer flexiblen Dichtung an dem Ölansaugrohr zum Ölsieb der Ölpumpe zur Ölwanne. Die Ölpumpe nimmt eine Mischung aus Luft und Öl mit, wodurch der Öldruck reduziert wird. Dies verursacht Schäden am Turbo.

Diese Änderung braucht nur einmal vorgenommen zu werden. Das optimierte Teil von Isuzu hat die Artikel-Nr. 8971377980

Um diese Modifikation vorzunehmen, muss die Ölwanne abgenommen werden. Bevor man die Ölwanne wieder mit Öl füllt, muss man dem Dichtmittel ausreichend Zeit geben zu trocknen.

Wird diese Wartezeit nicht eingehalten, läuft man Gefahr, dass das Dichtmittel in den Kreislauf und die Schmierkanäle des Turbos eindringt und ernsthafte Schäden verursacht.

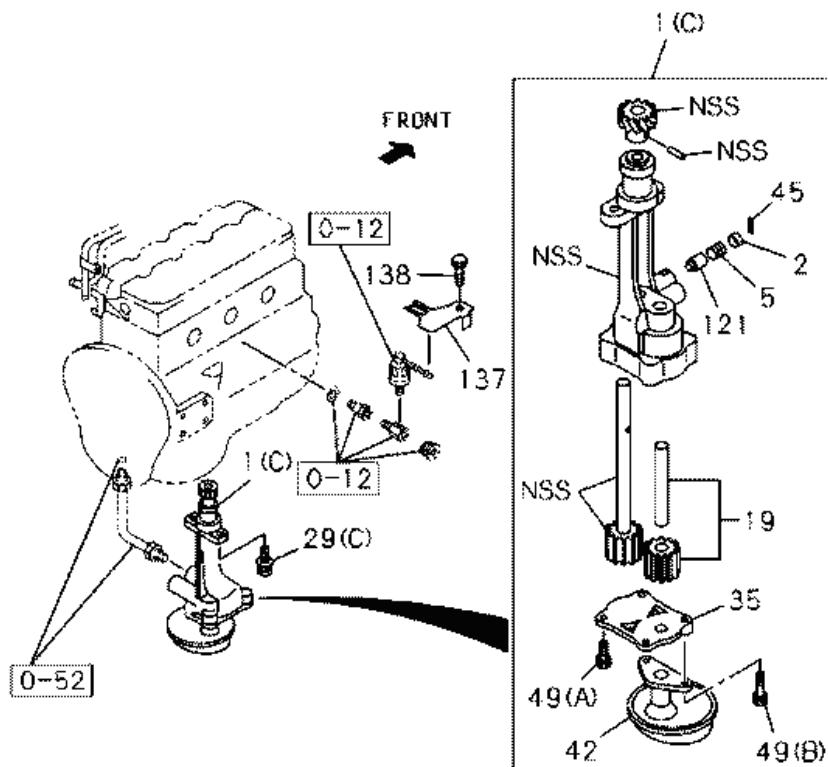
Dette er en ændring af Isuzu-motoren, som skal foretages for at undgå en potentiel turbofejl.

Dette skyldes, at en fleksibel pakning på oliesugerøret til oliesilten på oliepumpen er blevet hård. Oliepumpen suger en blanding af luft og olie ind, hvilket medfører en reduktion af olietrykket. Dette kan beskadige turboen.

Denne ændring behøver kun at blive udført én gang. Den forbedrede Isuzu-del har referencenummer: 8971377980

Det er nødvendigt at fjerne oliekarret for at kunne foretage denne ændring. Inden oliebeholderen fyldes med olie, er det vigtigt, at tætningsmidlet får tid til at tørre.

Hvis det ikke får lov til at tørre, kan tætningsmidlet trænge ind i turbokredsløbet og smøresystemet og forårsage alvorlig skade.

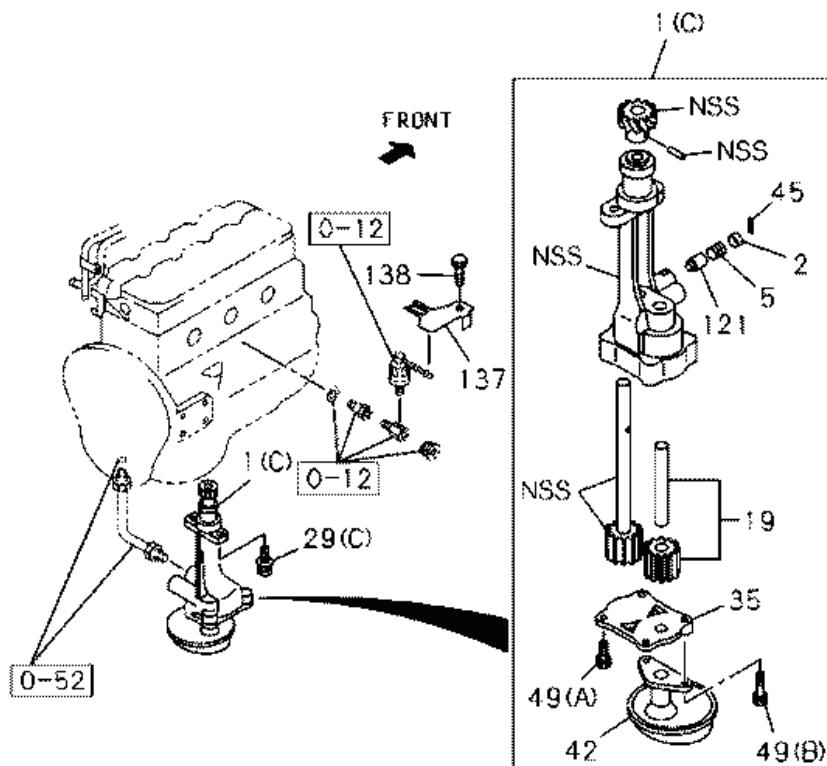
Modification du moteur Isuzu, à effectuer pour éviter une défaillance du turbo.

En raison du durcissement d'un joint flexible entre le tuyau d'aspiration d'huile et la crêpine de la pompe à huile du carter, la pompe à huile entraîne un mélange d'air et d'huile, ce qui provoque une réduction de la pression d'huile et endommage le turbo.

Cette modification ne doit être effectuée qu'une seule fois. La référence de la pièce améliorée Isuzu est 8971377980.

Enlever le carter d'huile pour effectuer cette modification. Avant de remplir le carter d'huile, laisser sécher complètement le mastic. Si l'on n'attend pas suffisamment, le produit d'étanchéité risque de s'écouler dans le circuit et les galeries de lubrification du turbo, causant de graves dommages.

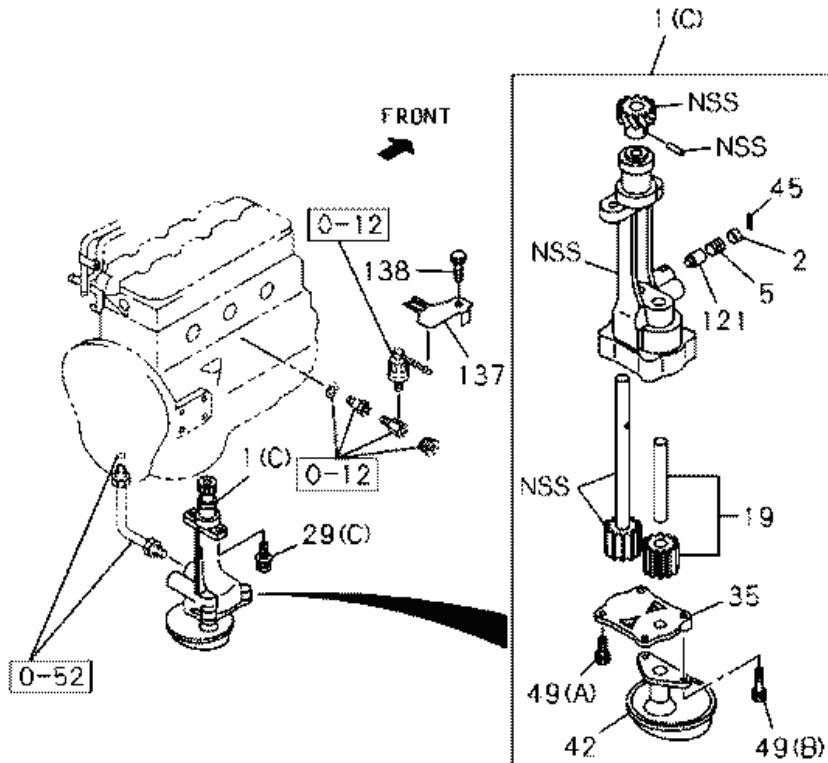
Es una modificación del motor Isuzu, que hay que llevar a cabo para prevenir el fallo del turbo.

Debido al endurecimiento de una junta flexible en el tubo de succión de aceite, al colador de aceite de la bomba de aceite en el carter. La bomba de aceite arrastra una mezcla de aire y aceite, causando una reducción de la presión de aceite. Esto causa daños en el turbo.

Esta modificación solo hay que hacerla una vez. La pieza mejorada de Isuzu es de ref: 8971377980

Hay que quitar el carter de aceite para llevar a cabo esta modificación. Antes de llenar el carter de aceite es importante dejar que el sellante se tome su tiempo para que se seque.

Si no se espera, se corre el riesgo de que el sellante entre en el circuito y galerías de lubricación del turbo, causando serios daños.

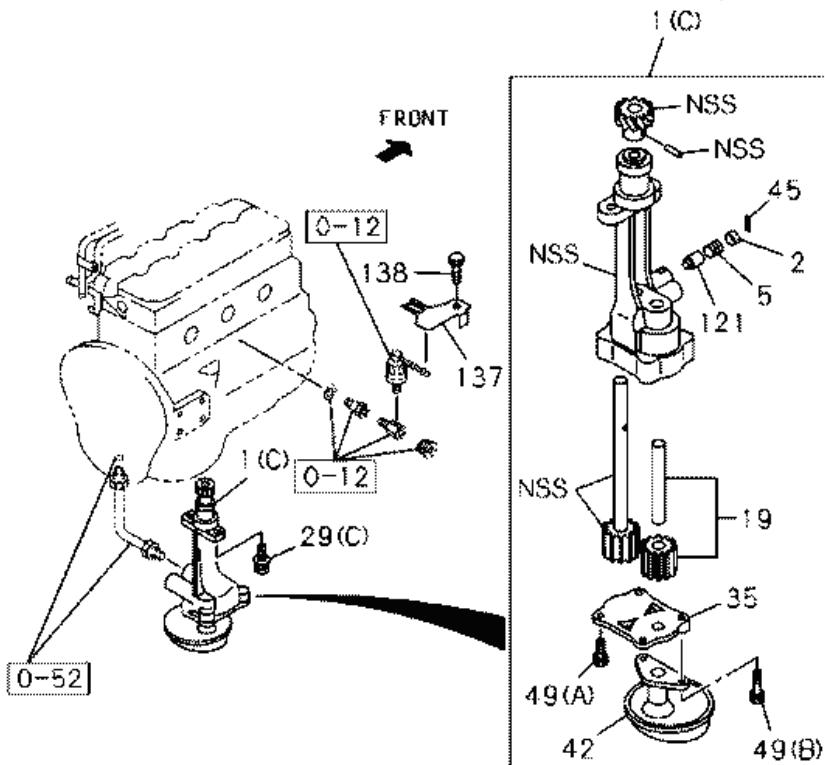
È una modifica del motore Isuzu, che si deve realizzare per prevenire il guasto del turbo.

Dovuto all'indurimento di una guarnizione flessibile nel tubo di suzione dell'olio, al filtro a reticella della pompa dell'olio nel carter. La pompa dell'olio trascina una miscela di aria ed olio, causando una riduzione della pressione dell'olio. Ciò causa danni nel turbo.

Questa modifica deve essere eseguita una volta sola. Il pezzo migliorato dell'Isuzu è il rif: 8971377980

Si deve rimuovere il carter dell'olio per effettuare questa modifica. Prima di rabboccare il carter dell'olio è importante lasciare che si asciughi del tutto il sigillante.

Se non si attende la perfetta asciugatura, si corre il rischio che il sigillante entri nel circuito e le canalizzazioni di lubrificazione del turbo, causando gravi danni.

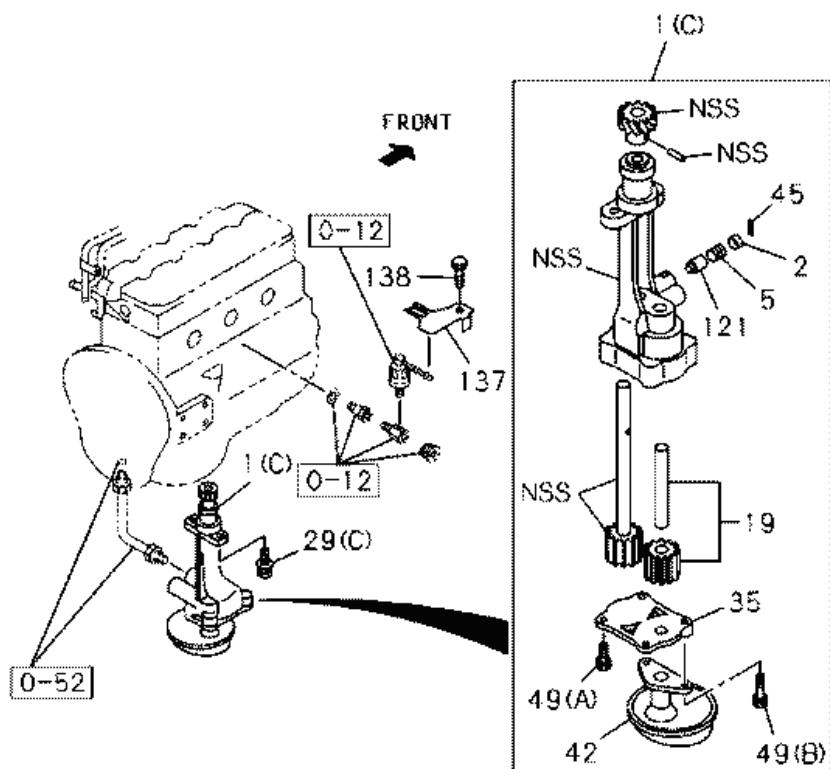
É uma modificação que deverá ser feita no motor Isuzu para prevenir a falha do turbo.

Devido ao endurecimento de uma junta flexível no tubo de sucção do óleo para o filtro do óleo da bomba de óleo no cárter. A bomba do óleo arrasta uma mistura de ar e óleo causando uma redução da pressão do óleo. E isso causa estragos no turbo.

Esta modificação só tem de ser feita uma vez. A peça melhorada do Isuzu tem a ref.: 8971377980

Tem de se retirar o cárter do óleo para proceder a esta modificação. Antes de encher o cárter de óleo é importante dar tempo para o vedante secar.

Se não se esperar, corre-se o risco do vedante entrar no circuito e galerias de lubrificação do turbo, causando sérios estragos.

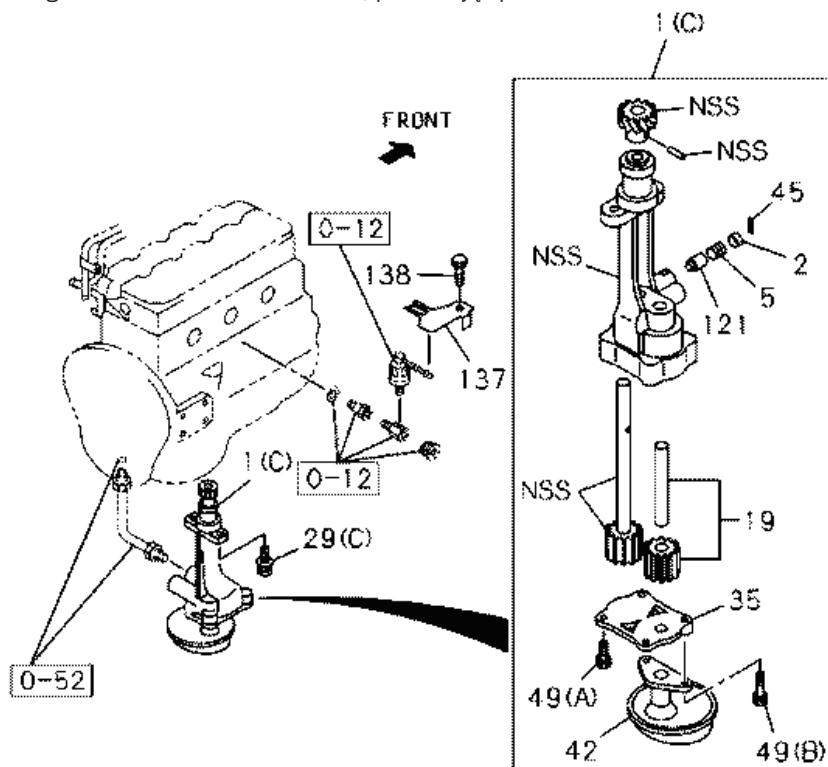
Jest to modyfikacja silnika Isuzu, którą należy wykonać, aby uniknąć potencjalnej awarii turbo.

Spowodowane jest to stwardnieniem elastycznej uszczelki na przewodzie zasysającym olej do sitka pompy miski olejowej. Pompa olejowa zasysa mieszankę powietrza i oleju, co powoduje spadek ciśnienia oleju. Może to spowodować uszkodzenie turbo.

Ta modyfikacja musi być wykonana tylko raz. Ulepszona część Isuzu ma numer referencyjny: 8971377980.

W celu przeprowadzenia tej modyfikacji konieczne jest wymontowanie miski olejowej. Przed napełnieniem miski olejowej olejem ważne jest, aby dać uszczelniażowi czas na wyschnięcie.

Jeśli nie pozostawi się go do wyschnięcia, to szczeniwo może dostać się do obiegu turbo i układu smarowania, powodując poważne uszkodzenia.

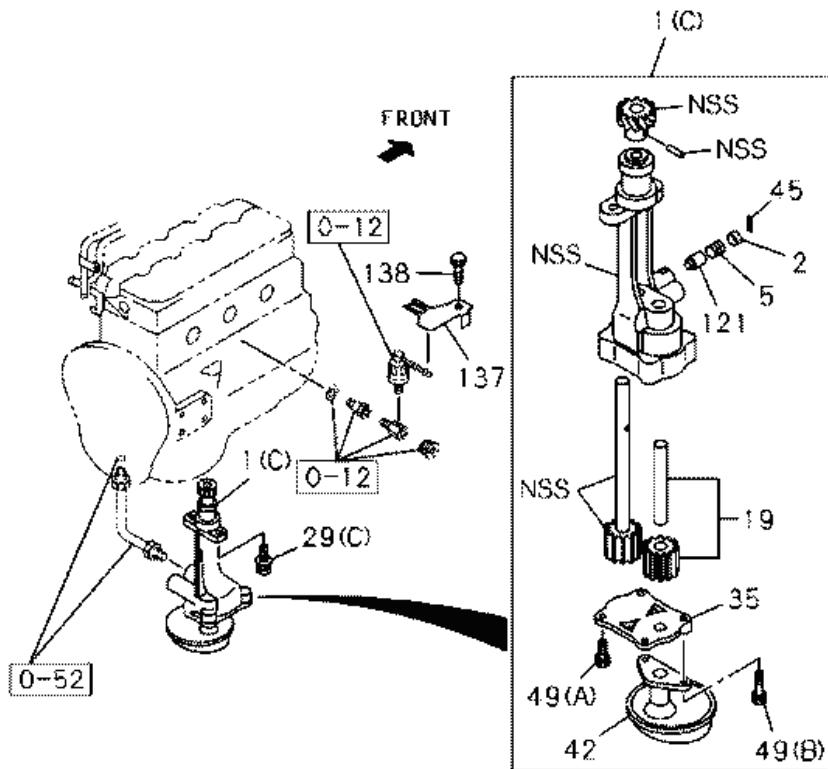
Toto je úprava motoru Isuzu, kterou je třeba provést, abychom se vyhnuli potenciálnímu selhání turbodmychadla.

Je to způsobeno ztvrdnutím pružného těsnění na olejovém sacím potrubí a sítě na čerpadle olejové vany. Olejové čerpadlo vtahuje dovnitř směs vzduchu a oleje, čímž se snižuje tlak oleje. To může vést k poškození turbodmychadla.

Tuto úpravu je třeba provést pouze jednou. Vylepšená součástka Isuzu má referenční číslo: 8971377980

Aby bylo možno provést tuto úpravu, je zapotřebí vyjmout olejovou vanu. Než naplníte vanu olejem, je důležité, aby mělo těsnivo čas vyschnout.

Nenecháte-li jej vyschnout, může těsnivo proniknout do turbo-obvodu a mazacího systému a způsobit tak vážné poškození.

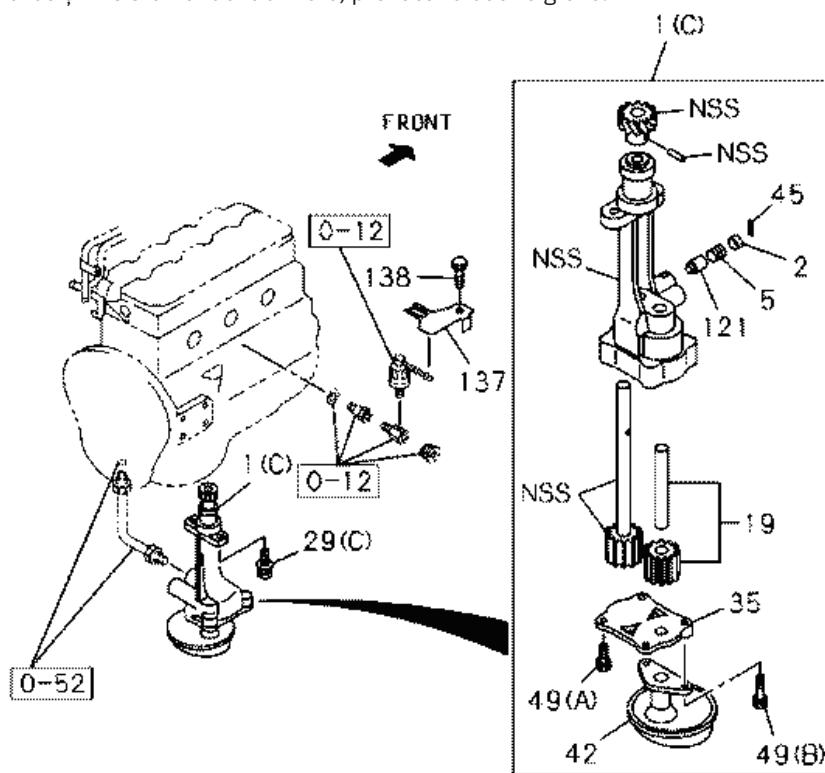
Aceasta este o modificare a motorului Isuzu, care trebuie făcută pentru a evita o eventuală defecțiune a turbo.

Aceasta se datorează întăririi unei garnituri flexibile de pe conducta de aspirare a uleiului la filtrul de ulei de pe pompa de carter de ulei. Pompa de ulei aspiră un amestec de aer și ulei, provocând o reducere a presiunii uleiului. Acest lucru poate deteriora turbo.

Această modificare trebuie efectuată o singură dată. Piesa Isuzu îmbunătățită are numărul de referință: 8971377980

Carterul de ulei trebuie să fie îndepărtat pentru a efectua această modificare. Înainte de a umple carterul cu ulei, este important să lăsați timp ca materialul de etanșare să se usuce.

Dacă nu este lăsat să se usuce, atunci etanșantul ar putea intra în circuitul turbo și în sistemul de lubrificare, provocând daune grave.

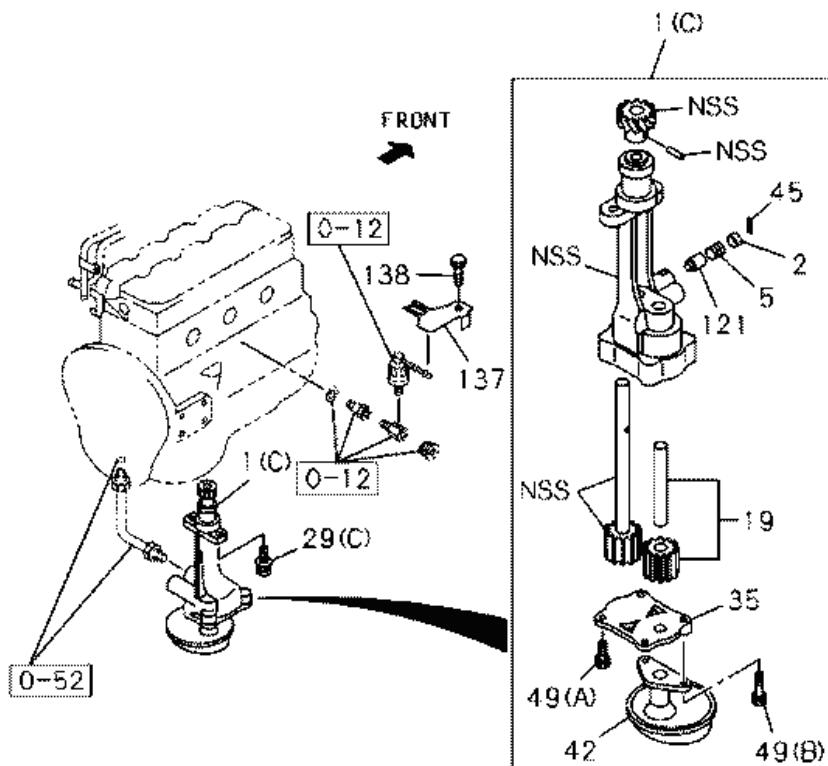
Ez az Isuzu motor módosítása, amelyet a turbó esetleges meghibásodásának elkerülése érdekében kell elvégezni.

Ennek oka, hogy az olajszívócső és az olajszivattyú olajszűrőjének rugalmas tömítése megkeményedett. Az olajszivattyú levegő és olaj keverékét szívja be, ami az olajnyomás csökkenését okozza. Ez károsíthatja a turbót.

Ezt a módosítást csak egyszer kell elvégezni. A javított Isuzu alkatrész hivatalos száma: 8971377980.

A módosítás elvégzéséhez az olajteknő eltávolítása szükséges. Mielőtt feltöltené az olajteknőbe az olajat, fontos, hogy a tömítőanyagnak legyen ideje megszáradni.

Ha nem hagyjuk megszáradni, akkor a tömítőanyag bejuthat a turbókörbe és a kenőrendszerbe, és súlyos károkat okozhat.

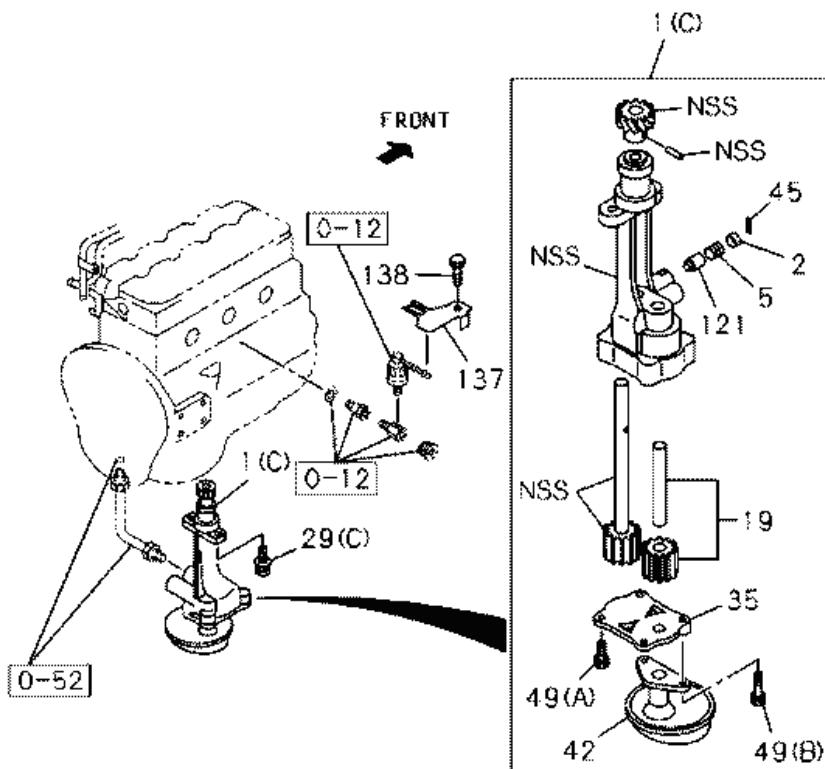
To je sprememba motorja Isuzu, ki jo je treba izvesti, da bi se izognili morebitni okvari turbine.

Razlog za to je strjevanje prožnega tesnila na cevi za sesanje olja do oljnega filtra na črpalki oljne kadi. Oljna črpalka vsrka mešanico zraka in olja, kar povzroči zmanjšanje oljnega tlaka. To lahko poškoduje turbopolnilnik.

To spremembo je treba opraviti le enkrat. Referenčna številka izboljšanega dela Isuzu: 8971377980

Za izvedbo te spremembe je treba odstraniti oljno korito. Pred polnjenjem oljne kadi z oljem je pomembno, da se tesnilna masa posuši.

Če ga ne pustite, da se posuši, lahko tesnilna masa vstopi v turbineski krog in mazalni sistem ter povzroči resno škodo.
