ATENCIÓN AL ENSAMBLAR LA CORREA DE DISTRIBUCIÓN CT-879

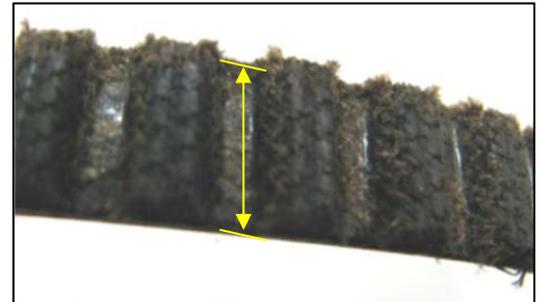
Disminución del ancho original de la correa de distribución generada por el desgaste en su lateral. En algunos casos la correa se rompe.

Ancho original de la correa: **25,4 mm**

Ancho averiguado en la correa: **11,32 mm**

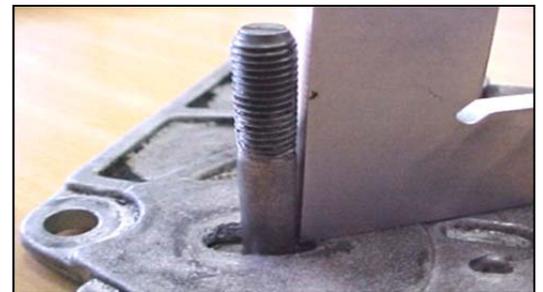
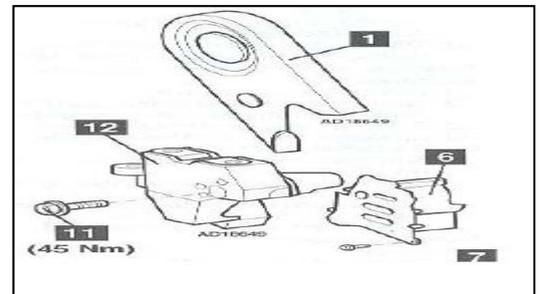
Tornillo y/o placa de fijación del tensor con desalienación angular.

Holgura en la fijación de la carenaje o entre los ejes de rotación del sistema de sincronismo hacen con que las partes tengan contacto entre la carenaje generando el desgaste en la lateral de la correa.
