### ATENÇÃO NA INSTALAÇÃO DA CORREIA CT 879

Veículos Fiat Palio/ Weekend/ Siena/ Strada – 1.6 16V

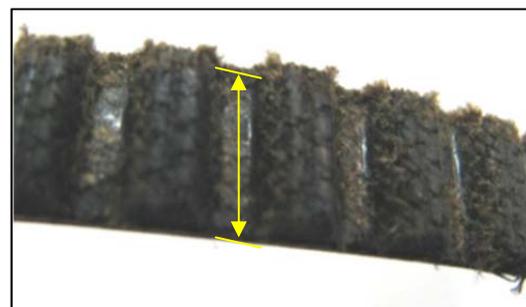
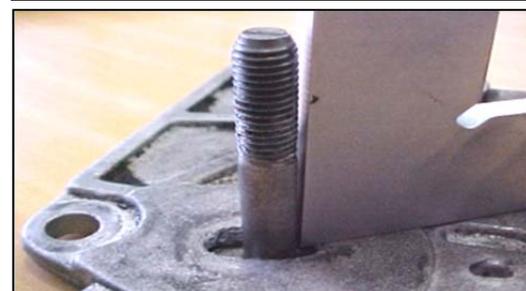
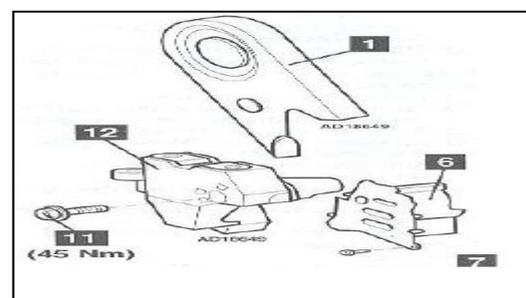
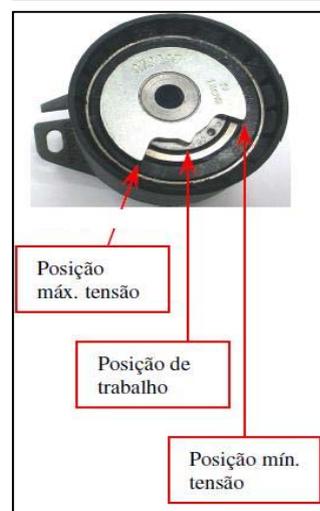
Redução da largura original da correia gerado pelo desgaste na lateral. Em alguns casos quebra da correia.

Largura Original da correia: **25,4 mm.**

Largura verificada na correia: **11,32mm.**

Prisioneiro e ou placa de fixação do tensor com desalinhamento angular.

Folgas na fixação da carenagem ou entre os eixos de rotação do sistema de sincronismo fazem com que as partes tenham contato entre a carenagem gerando o desgaste na lateral da correia.

O Tensor deve ser instalado com ferramentas apropriadas. O cód. da ferramenta Fiat é 1860876000. O tensor deve estar em sua posição correta de trabalho.
