ATENCIÓN A LA BASE DE FIJACIÓN DEL TENSOR – MOTORES FIAT 1.6 16v Correa CT879

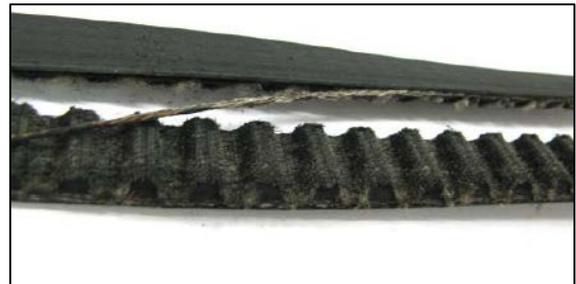
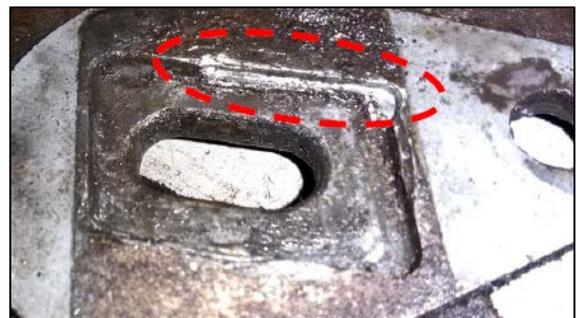
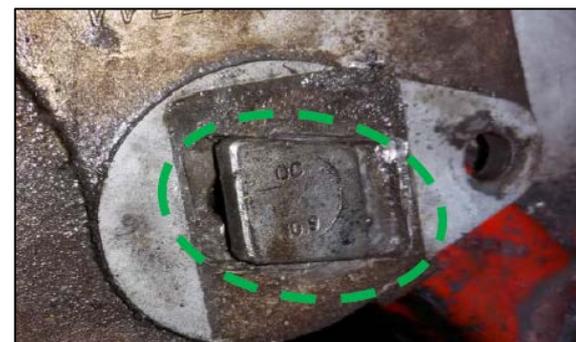
Desgaste en la lateral de la correa.

Instalación no correcta del tornillo en el alojamiento de la base de fijación.

Posicionar correctamente el tornillo en el alojamiento de la base de fijación, para que no resulte en la descentralización del conjunto de sincronismo del motor, haciendo con que haya el desgaste en la lateral de la correa.
