### ATENÇÃO COM A BASE DE FIXAÇÃO DO TENSOR – MOTORES FIAT 1.6 16v Correia CT879

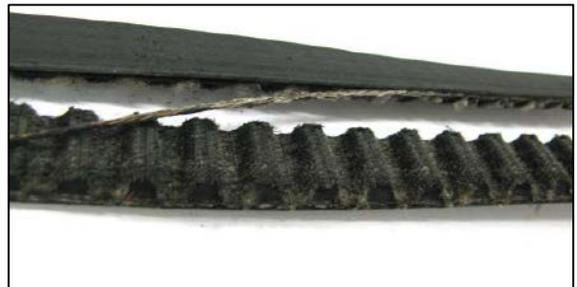
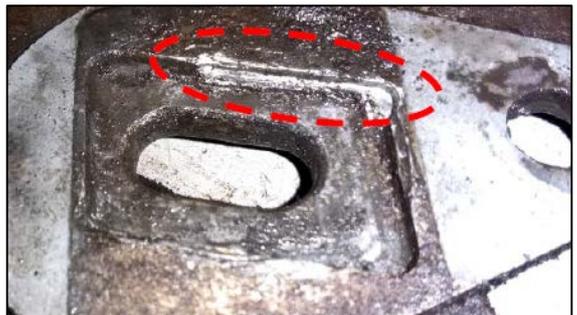
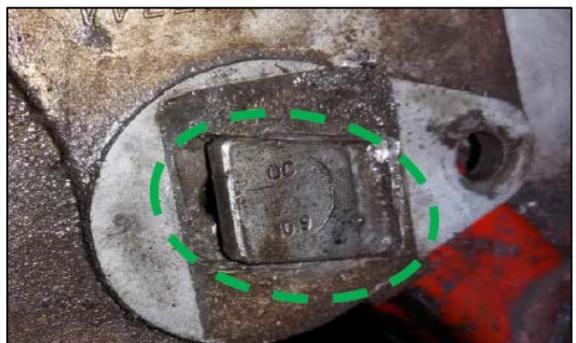
Desgaste na lateral da correia.

Montagem incorreta do prisioneiro no alojamento da base de fixação.

Posicionar corretamente o prisioneiro no alojamento da base de fixação, para que não ocorra descentralização no conjunto de sincronismo do motor fazendo com que haja o desgaste na lateral da correia.
