# SUSTITUCIÓN DEL TURBO 454135

## BOLETIN TECNICO 2009001

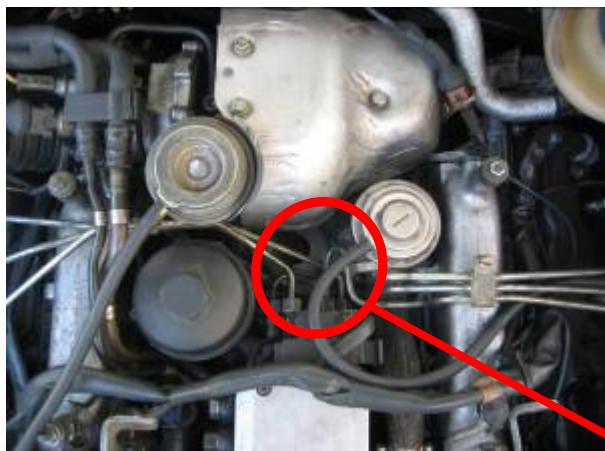
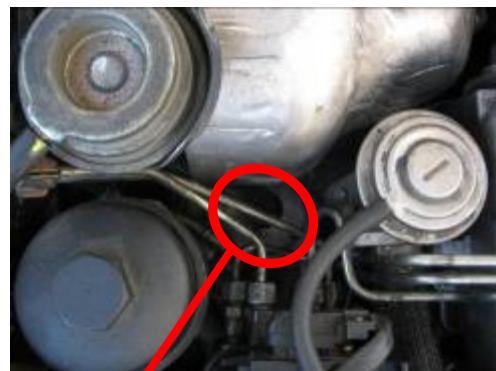
RESPIRADERO  
DE GASES

Siempre que se cambie el turbo, es necesario revisar el filtro que va en el respiradero de gases del motor. De no hacerlo, se corre el riesgo de que en muy pocos kilómetros, éste quede cegado y el turbo se vuelva a averiar, ya que los gases no desahogan. Normalmente al estar este filtro cegado, hay una sobrepresión de gases que impide que el aceite salga del turbo y éste busca la salida más fácil, que es a través de los segmentos del turbo (turbina de admisión o de escape)

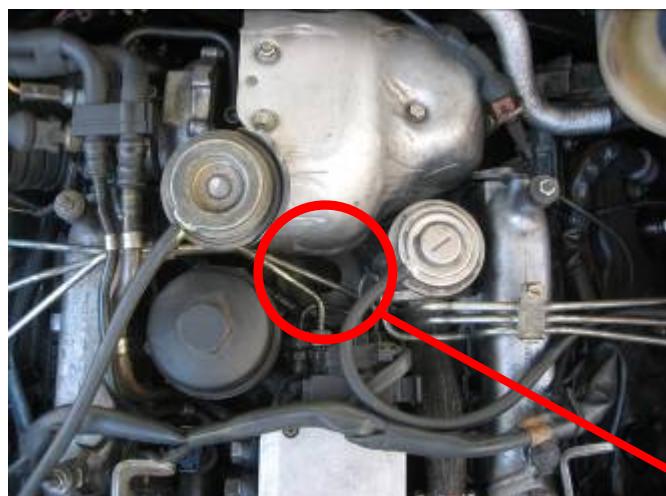
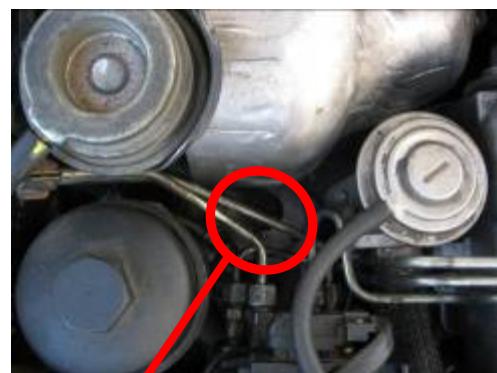
**GAS VENT**

Whenever the turbo is replaced, the filter located in the engine gas vent must be checked. If this is not done, after just a few kilometres, the filter could become blocked leading to another turbine failure, caused by the impossibility of venting the gases. Generally speaking, a blocked filter leads to gas overpressure which then blocks the turbo oil outlet and forces the oil out of the easiest route which is through the turbo segments (inlet or outlet turbine).
